Gethmannscher Garten in Hattingen-Blankenstein

Parkpflegewerk 2017

22.12.2017

Auftraggeber: Stadt Hattingen, FB Stadtbetriebe und Tiefbau

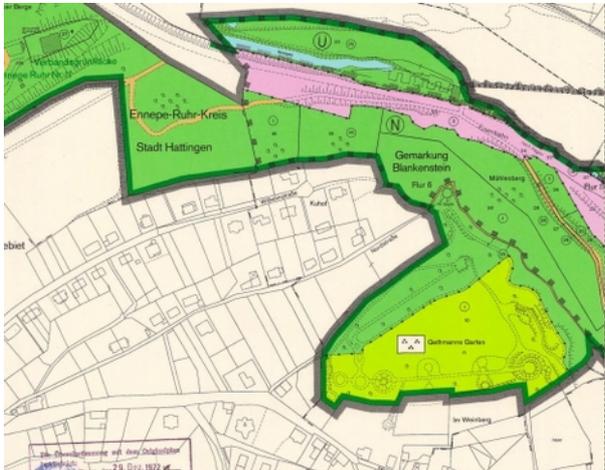
Abb. 5: Bebauungsplan "Ruhrtal I, Blankenstein Blatt 2" Ausschnitt Gethmanns Garten

Im Bebauungsplan ist der Gethmannsche Garten – abweichend von der Denkmalabgrenzung, dem Flächennutzungsplan und Landschaftsplan – geteilt in eine „Öffentliche Grünfläche“ (hellgrün) und eine „Fläche für die Forstwirtschaft“ (dunkleres Grün). Der Osthang zur Ruhr ist ausgewiesen als Naturschutzgebiet „Alte Ruhr - Katzenstein“

Die Aufteilung des Gethmannschen Garten im Bebauungsplan (Abb. 5) in Grün- und Forstfläche findet sich bei der Pflege der Anlage wieder. Die Stadt Hattingen unterhält die Grünfläche, das Forstamt die Forstfläche in gegenseitiger Absprache mit der Stadt.

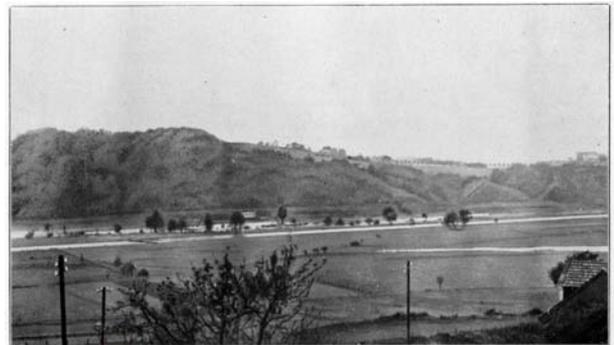
Abb. 7: Blick von Stiepel auf den Gethmannschen Garten mit Profilschnitt-Zeichnung
 Quelle: STEINMANN 1967/27, Tafel 23

Eine ausführlichere Beschreibung der geologischen Entwicklung, der auch die nachfolgenden Abbildungen entnommen sind, findet sich bei STEINMANN 1967/27. Rot markiert sind hier die beiden Sandstein-Höhenrücken mit der dazwischenliegenden Mulde in Gethmanns Garten.

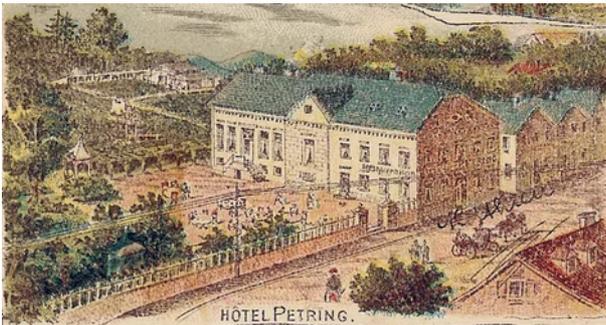
Abb. 19: Blick über den Schankgarten zum Friedrichsberg, Postkarten-Ausschnitt 1897 St. Quelle: Stadt Hattingen, Untere Denkmalbehörde; Datei: Motivkarte4 St1897_Ausschnitt.jpg

Die Postkarten um 1897/98 stellen den Schankgarten des Hotels vorne als großen Platz dar, dahinter liegt eine kleinteiligere, rechteckig gegliederte Anlage. Den Abschluss bildet ein Laubengang mit einem Pavillon am westlichen Ende.

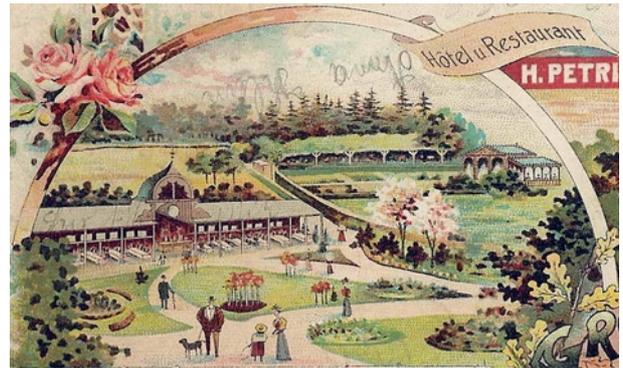
Abb. 21: Blick über den Schankgarten zum Friedrichsberg, Postkarten-Ausschnitt 1901 St. Quelle: Stadt Hattingen, Untere Denkmalbehörde; Datei: Motivkarte7 St1901.jpg

Um 1900, die älteste Postkartendarstellung wurde 1901 abgestempelt (Abb. 21), erfolgte eine schmuckvolle Umgestaltung des Schankgartens mit geschwungenen Wegen, einer „Langen Halle“, Laubengang, Tanzdiele (Abb. 25) und Blumenbeeten.

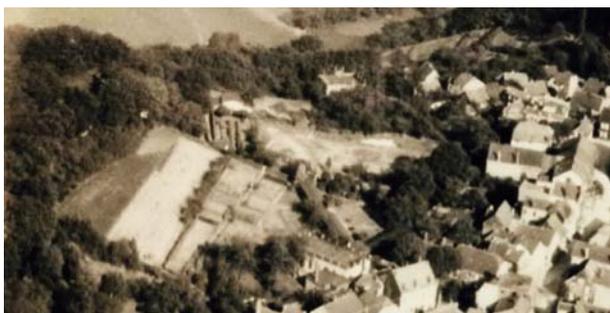
Abb. 24: Luftbild 1930: Südweise, Schankgarten
Quelle: KVR Essen, aus MUSCHIOL 1994

Die Luftbilder von 1926 und 1930 sowie die Fotos von 1880 (Abb. 37, Abb. 63) lassen erkennen, dass die Südweise über einen langen Zeitraum unten als Nutzgarten, oben, abgetrennt mit einer Hecke, landwirtschaftlich genutzt wurde.

Bis zum 2. Weltkrieg wurde der obere Teil als Weste und Anbaufläche genutzt, der untere als Nutz- und Blumengarten (Fotos 1880: Abb. 37, Abb. 63; Luftbilder 1926, 1930: Abb. 23, Abb. 24). In der Nachkriegszeit bis in die 1970er Jahre entstanden dort Kleingärten (Luftbild 1963: Abb. 27). Diese wurden abgelöst durch die Einbeziehung der Fläche in die Parkanlage, verbunden mit dem Bau eines Weges der am Ostrand hinauf führt und oben längs nach Westen führt, flankiert von einigen Sitzplätzen. Im Winter dient die Weste als Rodelhang.

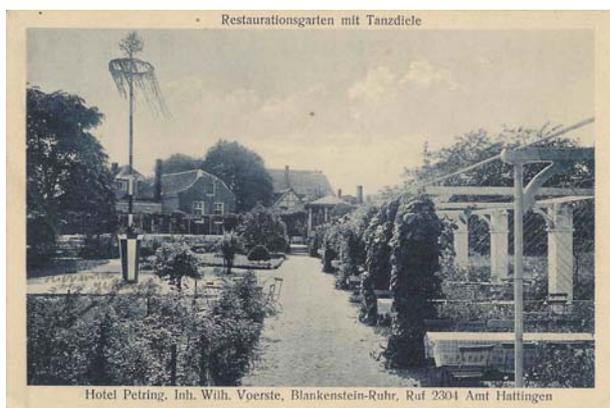
Abb. 25: Schankgarten Hotel Petring, Inhaber W. Voerste, Fotopostkarte 1930 St.
Quelle: Privataarchiv Peter GROTE; Datei: Hotel Petring Halle5 St1930.jpg

Familie Petring führte das Hotel bis 1913, danach übernahm Hans Böhner. 1929 – 1934 folgte Wilhelm Voerste, der das „Hotel Petring“ 1930 umbenannte zum „Gasthaus zum Irrgarten“. (BREITENBACH 2008: 55-56) - Die Eigentümerwechsel und Umbenennung erleichtern die zeitliche Einordnung der Postkartenansichten.

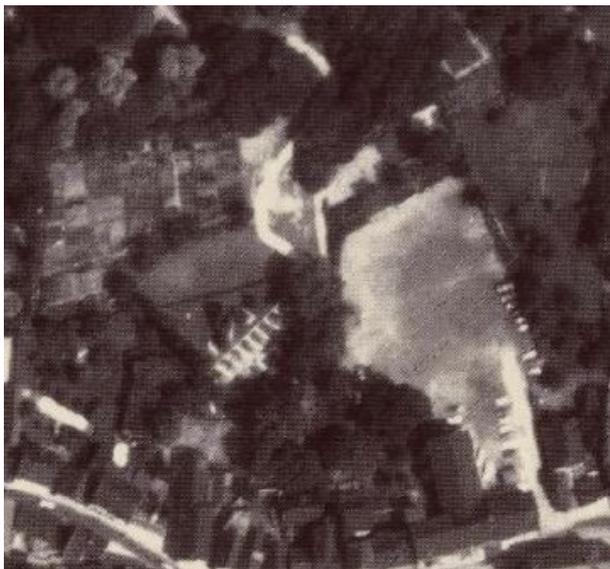
Abb. 27: Luftbild 1972: Südwiese, Schankgarten

Das **Luftbild von 1972** entstand während der Bauarbeiten für den neuen Weg, der westlich des historischen Südeingangs in den Park hinauf führt.

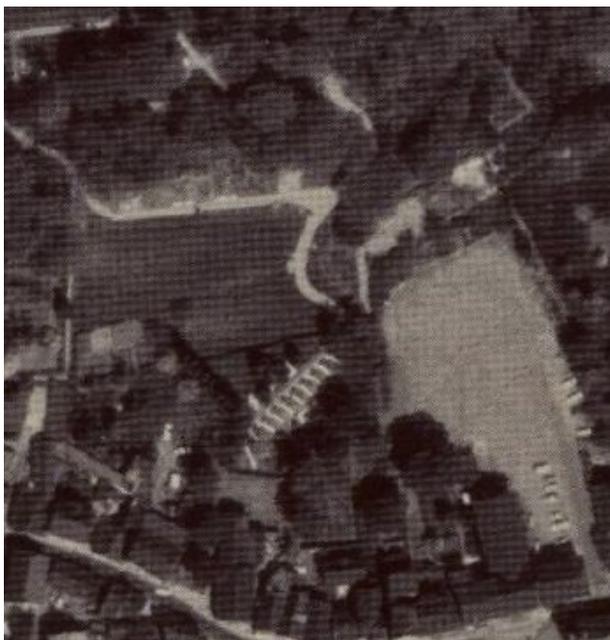
Abb. 28: Luftbild 1976: Südwiese, Schankgarten

Auf dem **Luftbild von 1976** ist auch der Weg oben entlang der Südwiese mit den seitlichen Sitzplätzen fertig gestellt. Die Kleingärten, die nach dem Zweiten Weltkrieg entstanden waren, sind einer Rasen-/Wiesenfläche gewichen.

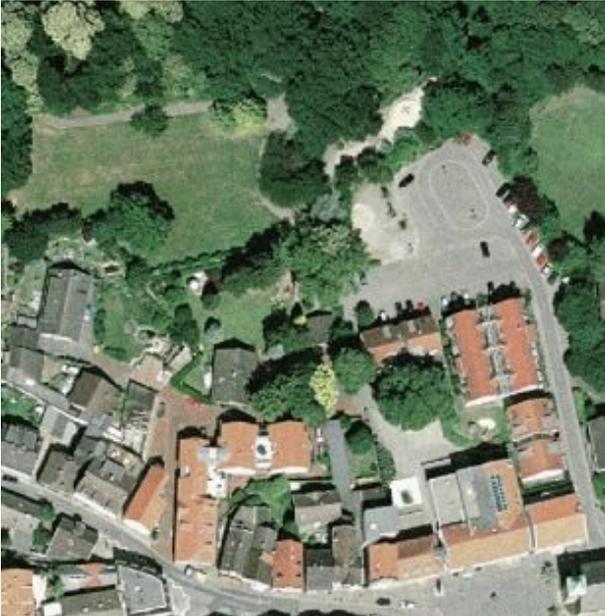
Abb. 29: Luftbild 2006, Ausschnitt Südweste, Südeingang, Ehemaliger Schankgarten

Das **Luftbild von 2006** bietet folgende Informationen:

Eine Vielzahl von Einzelementen möblieren den Südeingang. Sie wirken relativ wahllos gruppiert, ohne ein gestalterisches Grundkonzept: die Gedenktafel von 1958, die Steinskulptur „Wóz“ von 2007, ein im Stil des 19. Jahrhunderts formal gestaltetes Blumenbeet mit dazu wenig passender Bruchstein-Einfassung, die Infotafel zum Gethmannschen Garten, eine Wanderkarte des Sauerländischen Gebirgsvereins, Spielplatzschild, Hundekotbeutelspender, rot-weiße Poller. In der Baumgruppe hinter der Gedenktafel konkurrieren auf engem Raum eine große Zeder, zwei Gleditsien, ein Amberbaum, eine Kiefer um Raumwirkung und Lebensraum. Die Rasenfläche vor der Gedenktafel ist abgetreten. Der seit 1808 bestehende Weg in den Garten wirkt zweitrangig neben dem breiten Betonpflasterweg aus den 1970er Jahren, dem das Beet und und die massive Skulptur noch zusätzlich Gewicht verleihen. Die denkmalge-

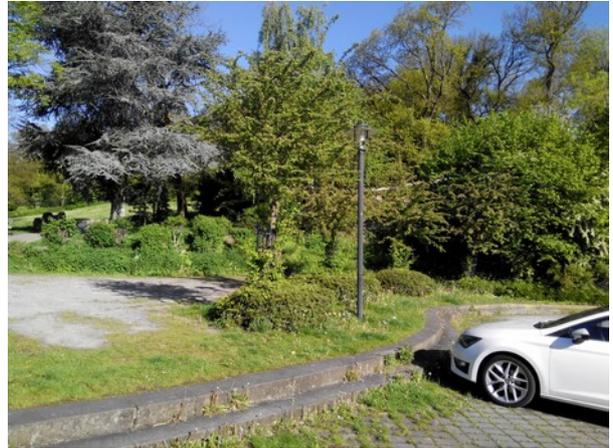
Abb. 30: Südeingang, Foto 2017
Quelle: Weisser; GethmGarten 17-05-09 002.jpg

schützten Sandsteinstützmauern, die um die Jahrhundertwende vom 19. /20. Jh. auf den Ansichtskarten zu sehen waren, werden vom hoch strebenden Gehölzaufwuchs am Rand des Parkplatz verdeckt.

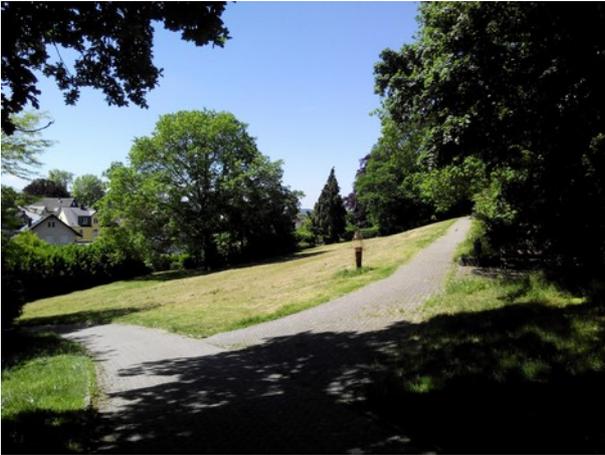
Abb. 33: Blick von Nordosten über die Südweste, Foto 2017

Die Weste ist relativ steil. Solange sie als Nutzgartenfläche diente, verliefen die gliedernden Elemente – Stützmauern, Hecken, Wege – daher parallel zu den Höhenlinien. Diese topographisch motivierte Linienführung weisen auch heute noch die historische Bruchsteinmauer oben, der Weg aus den 1970er Jahren oben entlang der Weste und die Hecke am Fuß der Weste auf.

Außer der Steinskulptur „Wóz“ unten am Weg, wurde oben vor den Sitzplätzen noch ein Kunstobjekt aufgestellt. Ein Bezug des kleinen Kunstobjekts zum Park oder zu den räumlichen Proportionen der großen Wiese ist nicht erkennbar (Abb. 33, Abb. 38).

- Die Wege- und Sitzplätze an der Südwiese bestehen nunmehr rund 45 Jahre. Auch wenn sie nicht dem historischen Bild entsprechen, sind sie wohl als gegeben zu akzeptieren. Es sollten aber auch die Bänke dort sich dieser Zeitschicht anpassen und auf historisierende Modelle verzichtet werden. Die Schäden an den Kopfseiten der Winkelsteine sollten repariert werden.
Der ungenutzte Platz an der Wegeeinmündung oben im Westen sollte konsequenterweise zurückgebaut werden, anstatt ihn allmählich verwildern zu lassen.

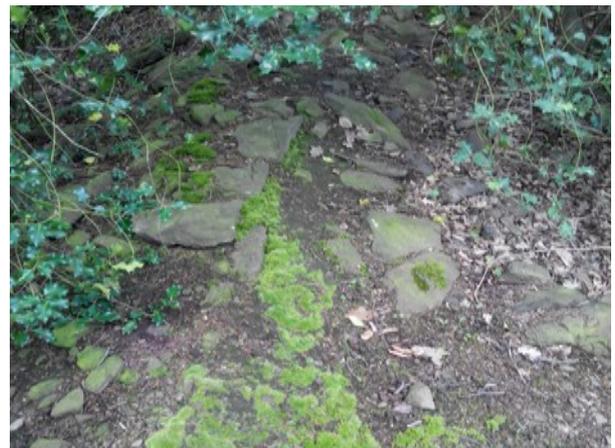
Abb. 36: Sandsteinmauer unterhalb der Weste im weiteren Verlauf zerfallend, Foto 2017

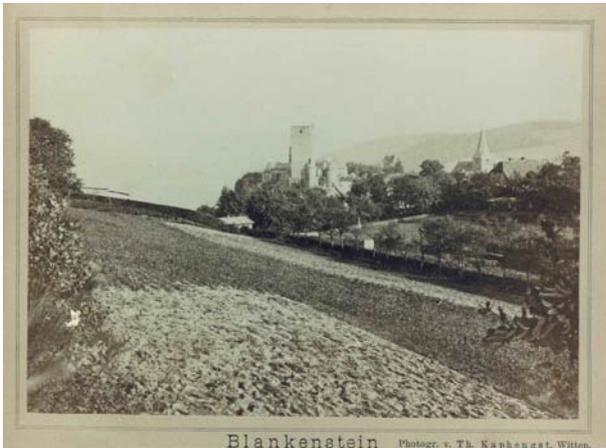
Abb. 37: Blick von der oberen Ecken der Südwestwiese in Richtung Burg, Foto um 1880
Quelle: Familienarchiv GETHMANN, übernommen aus MUSCHIOL 1994; Datei: Hausgarten-Burg um1880.jpg

Vom oberen westlichen Ende der Südwestwiese hatte man um 1880 einen freien Blick zur Burg. Heute wird der Blick durch eine Baumgruppe verstellt, die sich zwischen dem historischen Eingangsweg und dem neuen Weg angesiedelt hat.

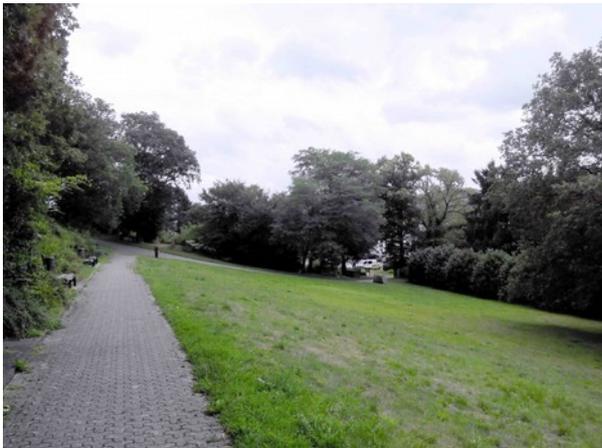
Abb. 38: Blick von der oberen Ecke der Südwestwiese in Richtung Burg, Foto 2017
Quelle: Weisser, 17-07-20 02.jpg

Die Wege aus den 1970er Jahren sind mit grauem Verbundpflaster versehen und ca. 2,25 bzw. 2,80 m breit. Mit der groß bemessenen Breite und dem Betonpflaster nehmen sie keinen Bezug auf die historische Parkanlage.

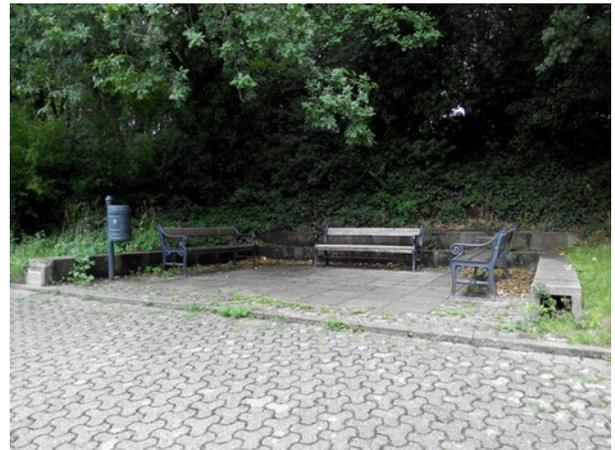
Abb. 39: Sitzplätze oberhalb der Südwestwiese, Foto 2017
Quelle: Weisser, GethmG 17-07-20 01.jpg

An der Einmündung des Wegs oben an der Westseite in die Ost-Westachse wurde ein kleiner Platz gepflastert, der in etwa der Lage einer der historischen Tannenlauben entspricht. Der Platz wird aber offensichtlich nicht genutzt. Das Pflaster wächst zu. Die Bank wurde demontiert. Es verblieb lediglich ein Papierkorb.

Zwei der vier Sitzplätze oben an der Wiese sind mit Betonwinkelsteinen eingefasst. Vermutlich waren diese ursprünglich mit Sitzaufgaben versehen. Heute dienen Bänke verschiedener Stilrichtungen als Sitzgelegenheit.

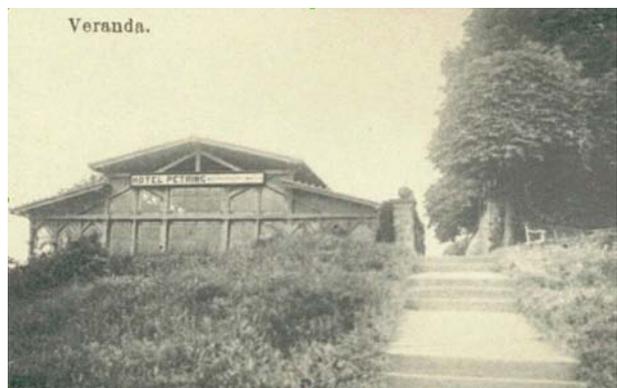
Abb. 44: Hotel Petring, Veranda am Osteingang,
Fotopostkarte zwischen 1878 und 1930

„In dem rechts von den drei steinernen Tischen gelegenen Gartenhaus hat man die Seitenwände entfernt und es so zu einer hübschen Sommerterrasse umgebaut.“

Wann genau und warum die Veranda entfiel, ist in den vorliegenden Quellen nicht dokumentiert (vgl. Abb. 37).

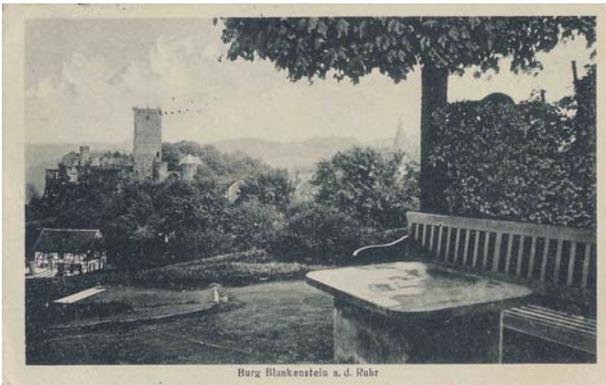
Abb. 45: Platz an den drei Steintischen, Fotopostkarte mit Poststempel 1919
Quelle: Privatarchiv Peter GROTE, Blankenstein

Auf den Fotos des Platzes von 1919 und 1927 (Abb. 45, Abb. 46) ist die Baumart nicht sicher zu erkennen. Die Pflanzung hinter den Bänken am Hang ist streng geschnitten, wohl im Zusammenhang mit den Schnittmaßnahmen zur Freihaltung der Aussicht vom Friedrichsberg. Lange Holzbänke bieten Sitzgelegenheit hinter den Steintischen.

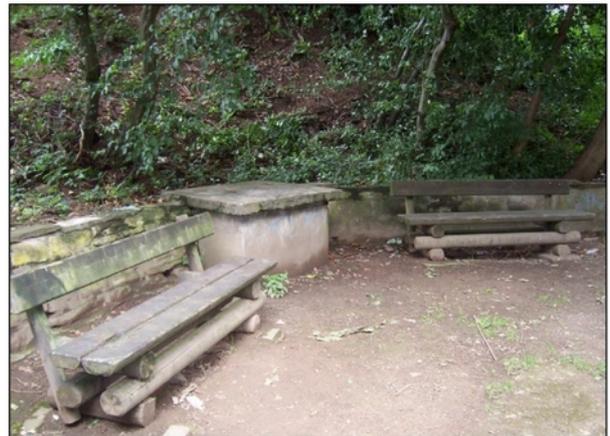
Abb. 47: Platz an den drei Steintischen, Foto 2007
Quelle: FRANK et. al. 2007: 79, Abb. 49

Kastanienbäume – wie in den Text- und Fotoquellen von 1853/1861 – 1927 dokumentiert, sind nicht mehr vorhanden.

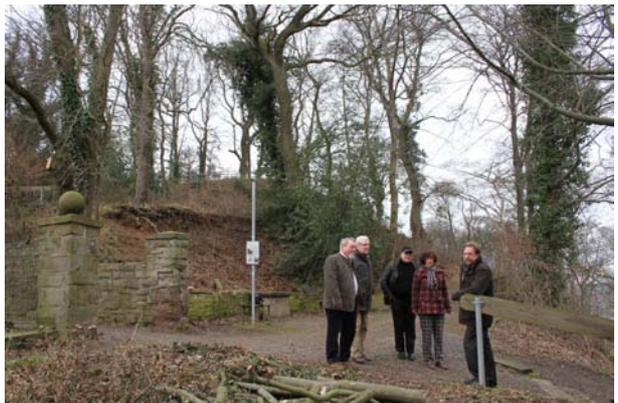
Abb. 48: Platz an den Steintischen, Foto vor der Sanierung 2012

2012 hat der Blankensteiner Heimatverein den Platz saniert. Eine Lücke in der rückwärtigen Stützmauer wurde geschlossen, zwei neue Bänke und Steintische aufgestellt. Ein Mauerpfeiler des Osteingangs erhielt eine neue Abdeckung und Kugel. Die Infotafel, die vorher etwa mittig des Platzes stand (Abb. 48), wurde an den historischen Mauerpfeiler montiert. Die Arbeiten sind auf der Webseite des Heimatvereins mit zahlreichen Fotos dokumentiert.

Die Hangkante oberhalb des Platzes stammt wohl vom ehemaligen Lärchenplatz (vgl. 4.5)

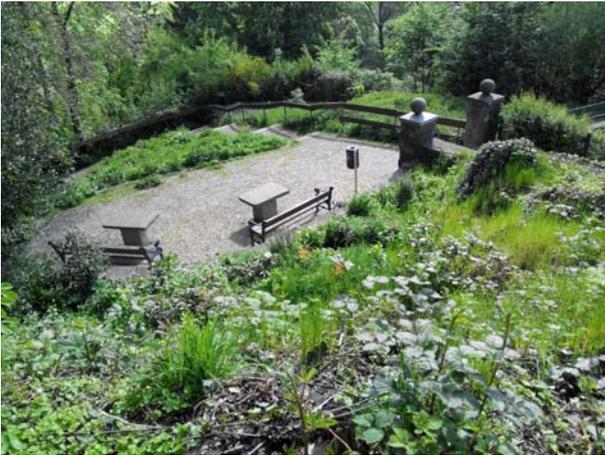
Abb. 49: Platz an den Steintischen, Foto 2017
Quelle: Weisser, GethmGarten 17-05-09 106.jpg

An der Böschung hinter dem Platz wurden vor nicht allzu langer Zeit Azaleen gepflanzt. Diese relativ langsamwüchsigen, wenig expansiven Pflanzen haben vermutlich wenig Entwicklungschancen in der von Wildwuchs und extensiver Pflege geprägten Böschung.

- Die rückwärtige Bepflanzung am Platz mit den Steintischen ist im Zusammenhang mit dem Friedrichsberg zu sehen, d.h. sie darf nicht zu hoch werden, so dass die Aussicht frei bleibt.
Jedwede Art von Bepflanzung bedarf adäquater Pflege. Im Hinblick auf die bestehenden Pflege-defizite ist von weniger konkurrenzstarken Arten, wie z.B. den vorhandenen Azaleen, abzuraten. Vorgeschlagen wird hinter dem Sitzplatz eine Wiese und 2 x jährliche Mahd (siehe Friedrichsberg).
- Die rotblühenden Kastanien, die früher einmal auf dem Platz standen (Abb. 40, Abb. 45, Abb. 46) sollten nicht ersetzt werden, da sich der Platz so mit seinem lichten Charakter eindrücklicher aus dem bewaldeten Ruhrhang abhebt.

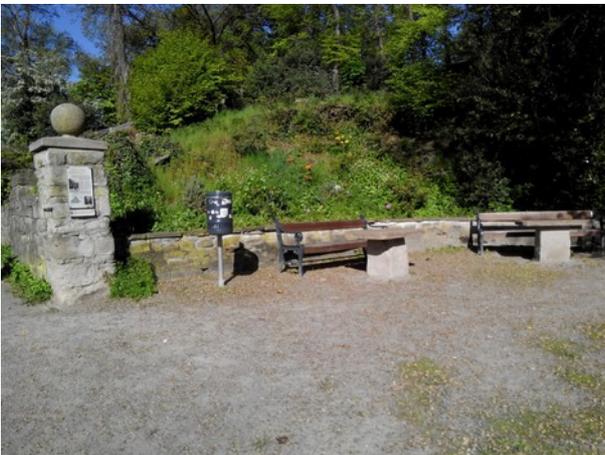
Abb. 50: Platz an den steinernen Tischen, Foto 2017
Quelle: Weisser, GethmGarten 17-05-09 033.jpg

Der Papierkorb der im Nachgang zur Sanierung 2012 aufgestellt wurde, nimmt eine sicherlich beabsichtigte Position mit „Aufforderungscharakter“ ein, beeinträchtigt an dieser Stelle aber etwas das Erscheinungsbild des Platzes.

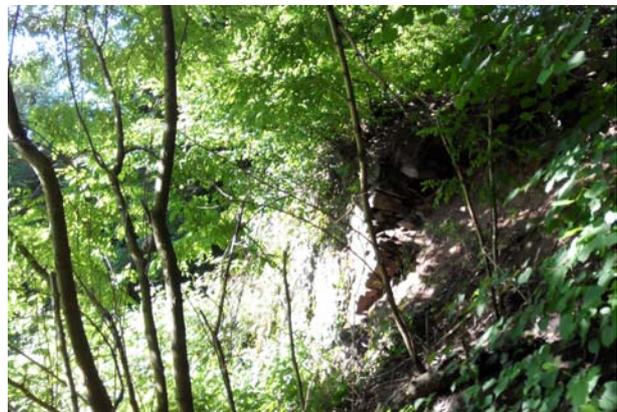
Abb. 52: Mauerschäden unterhalb des Platzes an den Steintischen, Foto 2017
Quelle: Weisser, GethmGarten 17-05-26_011.jpg

Unterhalb des Osteingangs wird die fast senkrechte Hangkante eines früheren Steinbruchs von einer sanierungsbedürftigen Stützmauer abgefangen. Die Fläche vor der Stützmauer scheint zeitweise als Wiese gepflegt worden zu sein, verbuscht derzeit aber.

- Die Aussicht vom Osteingang ins Ruhrtal muss frei gehalten werden. Eine etwas weitere Ausdehnung des derzeit schmalen Sichtfensters nach Norden wäre wünschenswert.
- Die historische Stützmauer unterhalb des Platzes, oberhalb der ehemaligen Steinbruchs bedarf dringend der Sanierung.
- Die Geländer entlang der Treppe zum Osteingang sollten im Zuge der Erneuerung sanierungsbedürftiger Geländer in einem einheitlichen, denkmalgerechten Stil angepasst werden (vgl. 4.25).

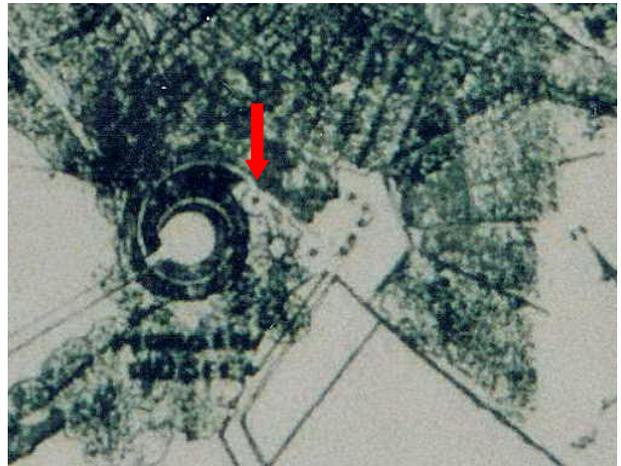
Abb. 54: Plan WIEPKING 1932, Ausschnitt Lärchenplatz

Im Plan von 1927 ist der Platz bereits nicht mehr dargestellt.“ (FRANK et. al. 2007: 29, 43); im WIEPKING-Plan von 1932 aber doch noch.

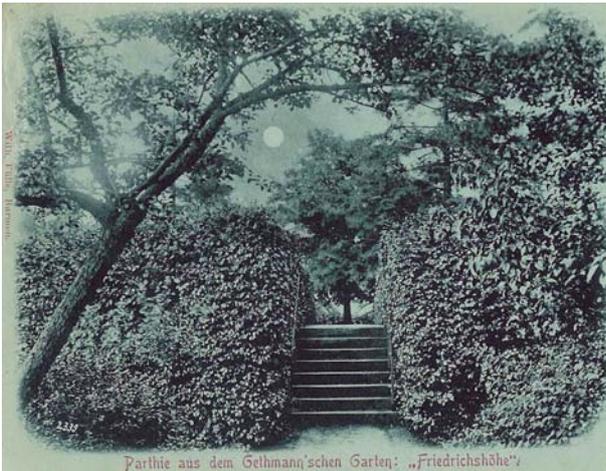
Abb. 56: Brücke zum Friedrichsberg, Ansichtskarte datiert 1900

Im Hintergrund des Fotos von 1880 wird anschaulich, wie die Bäume auf dem Friedrichsberg flächig gekappt wurden, um die Aussicht freizuhalten. Aus der geschnittenen Baumebene ragen die Wipfel des „Lärchenplatzes“ heraus. Auf dem Bild der Brücke um 1900 (Abb. 56) und auf einem Foto der Gertrudengrotte um 1930 (Abb. 158) ist die geschnittene Oberfläche aus der Nähe zu betrachten.

Von der Anfangszeit bis in die 1950er Jahre war der Schneckengang mit einfachen Holzgeländern umgeben (Abb. 60). Die Brücke scheint von Anfang an mit einem Stahlgeländer gesichert gewesen zu sein (Abb. 56). Neben den heutigen Geländerpfosten finden sich Reste älterer Pfosten auf den Sandsteinplatten der Brücke. In den 1950er Jahren erhielten Brücke und Bergkuppe ein neues, einfaches Geländer aus Stahlrundrohren (Abb. 61), das nun, nach etwa 60-70 Jahren Nutzungsdauer, viele Fehlstellen, Knicke (Abb. 65) und Brüche aufweist. Unten am Schneckengang findet sich noch ein anderer Stahlgeländertyp mit senkrechten Stäben, das aber ebenfalls Schäden aufweist und abschnittsweise instabil geworden ist.

Als punktuelle Reminiszenz an die ursprüngliche Bepflanzung könnte der Brückenaufgang beidseitig mit einer geschnittenen Strauchpflanzung gerahmt werden (vgl. Abb. 56)

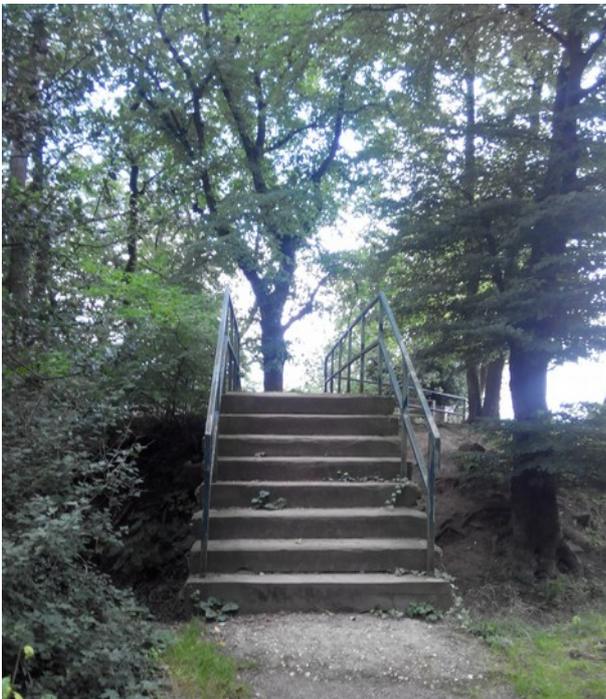
Abb. 57: Brücke zum Friedrichsberg, Foto 2017

Der Aufstieg zum Friedrichsberg wird von Sandsteinmauern flankiert, die Schäden aufweisen, teilweise mit Betonflicken repariert (Abb. 65), im unteren Abschnitt komplett durch Beton ersetzt wurden (Abb. 67). Auch die Brücke offenbart Mängel in Form von Rissen, fehlenden Fugenfüllungen, Ausblühungen, bröckelnden Stufen.

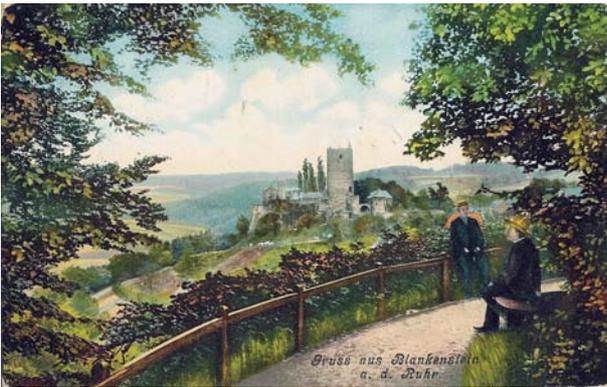
Abb. 60: Blick vom Friedrichsberg zur Burg, Ansichtskarte 1908 St
Quelle: Privatarhiv Peter GROTE; Datei: Blick auf Burg8 col 1908 St.jpg

Der Hügel eröffnete Ausblicke nach Norden und Nordwesten zu den Höhen jenseits der Ruhr (EICHHOLZ 1984:353), nach Südosten zur Burg, nach Süden zum Ort. Als Postkartenmotiv wurde der Blick zur Burg im Anfang des 20sten Jahrhunderts in zahlreichen Varianten gedruckt.

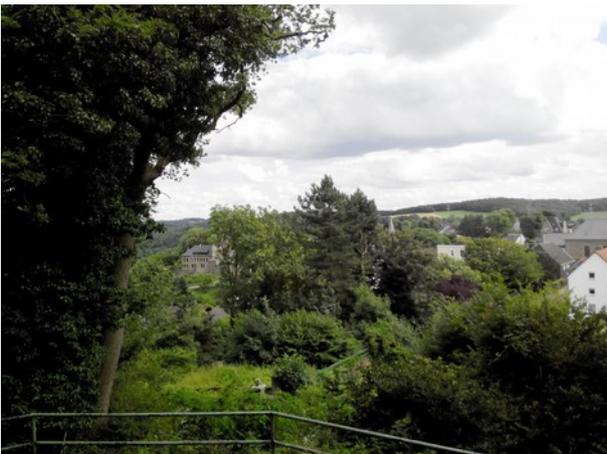
Abb. 62: Blick vom Friedrichsberg zur Burg, Foto 2017
Quelle: Weisser, GethmG 17-07-20 11.jpg
Heute verdecken Bäume im Ort den Blick zur Burg.

Durch Fällungen, Sturmschäden und altersbedingt abgängige Bäume hat sich in den letzten Jahren wieder eine Sichtöffnung vom Friedrichsberg nach Süden und Südosten ergeben. Die Burg bleibt allerdings verdeckt durch einige Bäume, die weiter unten im Ort hoch gewachsen sind (Abb. 62).

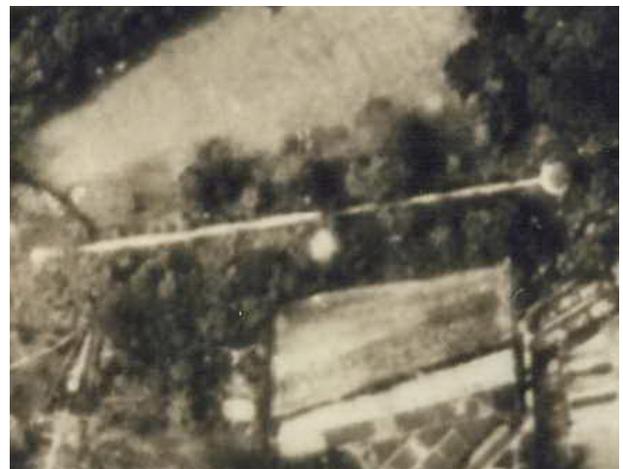
Abb. 72: Ost-West-Achse, Luftbild 1926

Deutlich erkennbar auf dem Luftbild von 1926 ist die „Warte“, der Baumbestand längs der Ost-West-Achse leider nur relativ unscharf abgelichtet.

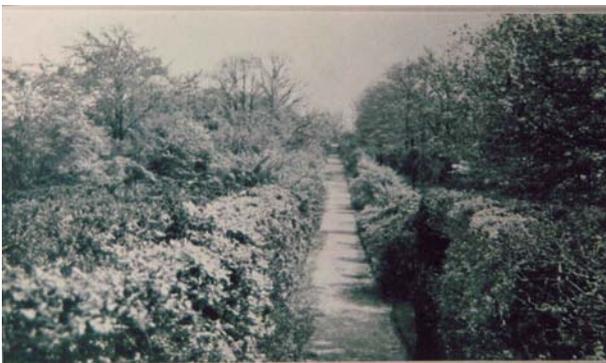
Abb. 74: Ost-West-Achse, Foto um 1930 aus WIEPKING 1932: 115

WIEPKING stellt im Plan die beiden nördlichen Lauben mit jeweils vier Bäumen dar. Die Allee an der Wegeachse fehlt, jedoch zeichnet er längs der Mauer, die die unterhalb liegenden Gärten abgrenzt, einen dichten, annähernd zweireihigen Baumbestand, in dem die beiden südlichen Lauben enden. Auf einem Foto, das er seinem Aufsatz beifügt, wirkt die Wegeachse, abweichend vom Plan, stärker mit Gehölzen eingegrünt.

1930 schreibt Carl GETHMANN jun. - passend zu Wiepkings Foto: „Früher eine Obstbaumallee ist er (der Weg) heute mit den ausgesuchtesten Ziersträuchern und allerlei frischen Bäumchen bepflanzt.“ (zitiert nach FRANK et. al. 2007: 43).

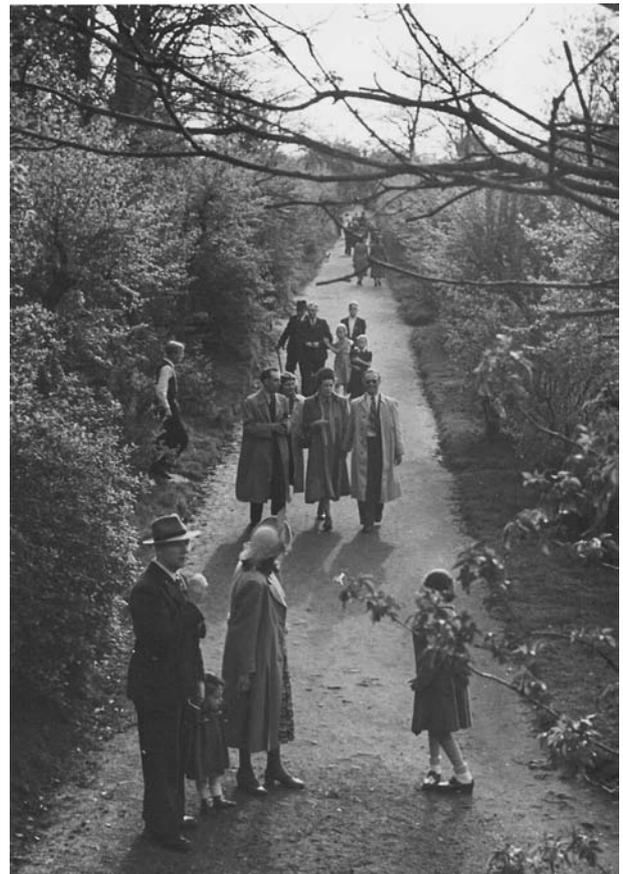
Abb. 75: Ost-West-Achse, Foto um 1958
Quelle: WEFELSCHEID 1958: 23

Ähnlich wie auf dem Foto von 1930 stellt sich die Situation auch auf dem Foto von 1958 dar. Ziersträucher umgeben die Wegeachse.

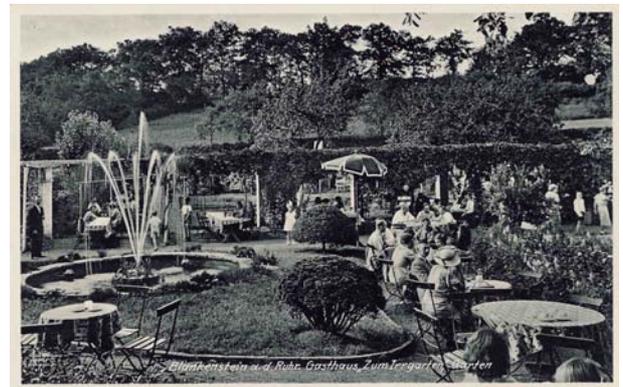
Abb. 76: Ost-West-Achse, Baumreihe, Fotopostkarte ohne Datum / nach 1930

Auf der undatierten Postkarte (Abb. 76) sieht man im Hintergrund eine Reihe schon älterer Bäume entlang der Ost-West-Achse. Es handelt sich dabei nicht mehr um Obstbäume. Möglicherweise sind es bereits die Esskastanien und Eichen, die heute an der Südseite der Ost-West-Wegeachse stehen, mit respektablen Stammumfängen der Esskastanien von 2 - 3 m (Vermessungsplan 2007). Schätzt man eine Esskastanie mit 280 cm Umfang auf ein Alter von 137 Jahren (www.baumportal.de/baum-alter-

bestimmen), dann ergäbe sich ein Pflanzjahr von etwa 1870.

Das Foto ist mit Sicherheit nach 1930 aufgenommen, da das Gasthaus in der Postkartenbeschriftung schon unter „Zum Irrgarten“ firmiert. Es könnte, der Kleidung nach zu urteilen, aber auch in den 1950ern entstanden sein. Den Brunnen und den gleichen Sonnenschirmtyp findet man schon auf eine Karte von 1940.

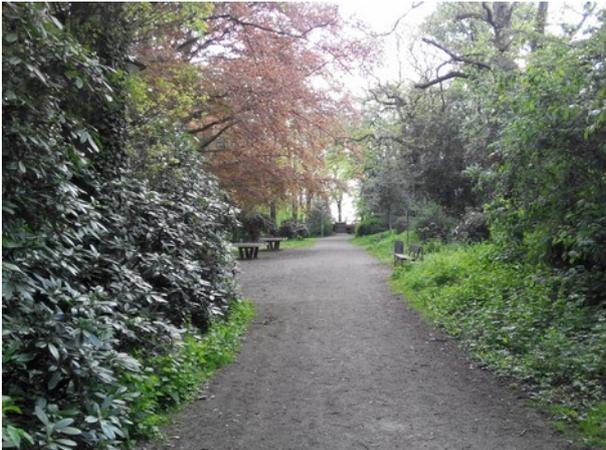
Abb. 77: Ost-West-Achse, Blick zum Friedrichsberg, Foto 2017

Auf der Nordseite der ehemaligen Obstbaumallee bilden heute die beiden als Naturdenkmale geschützten Blutbuchen (Abb. 77, Abb. 82, Abb. 83) auf der Nordseite des Weges den markantesten Blickpunkt. Auch ihr Pflanzdatum kann anhand der vorliegenden Fotos, Luftbilder und Textquellen nicht sicher bestimmt werden. 2007 ist ihr Durchmesser mit 110 bzw. 120 cm angegeben. (FRANKE et. al. 2007 Anhang) - Unter ihren Kronen liegt eine Platzfläche mit zwei Tischtennisplatten, die anscheinend wenig genutzt werden. Von diesem Platz aus hat man einen freien Blick über die zentrale Wiese nach Norden.

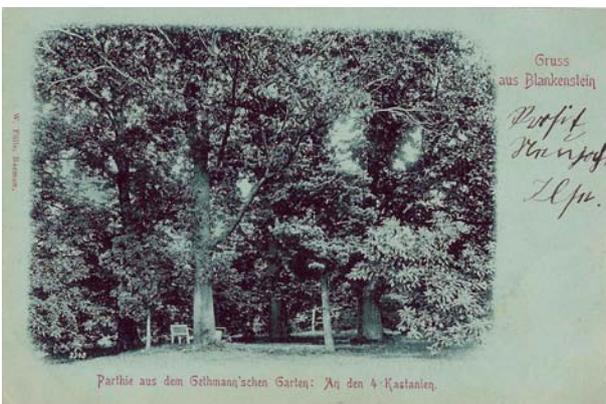
Abb. 78: Ansichtskarte „An den 4 Kastanien“, Poststempel 1898

Die Karte zeigt die vier Esskastanien, davor noch einen weiteren Baum, möglicherweise eine Kiefer.

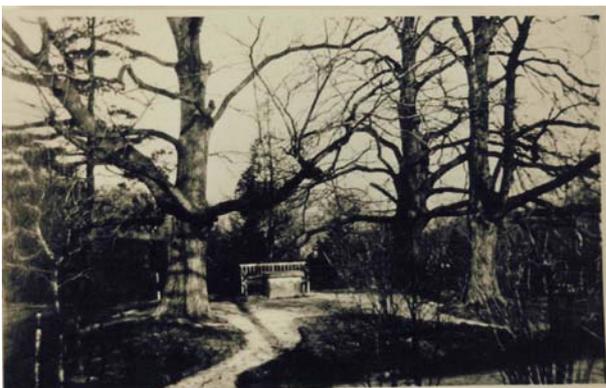
Abb. 79: Kastanienlaube, Foto um 1900
Das Foto der Kastanien um 1900 ist von der Ost-West-Achse aus, Blick Richtung Norden, aufgenommen. Ob vier Kastanien oder nur noch drei vorhanden sind, ist nicht sicher zu erkennen. Nach hinten zum Hang ist der Sitzplatz mit Sträuchern abgepflanzt.

Entlang des Weges verläuft nur noch die Allee. Die zusätzliche Baumreihe im Süden fehlt. Die Kastanienlaube besteht – übereinstimmend mit den Text- und Fotoquellen (Abb. 79) - aus drei Laubbäumen und einem Nadelbaum.

Die Bepflanzung um die Kastanien herum und längs der Ost-West-Achse zeigen die Fotos in verschiedenen Ausprägungen: mal relativ offen (Abb. 81), mal mehr abgepflanzt (Abb. 79, Abb. 80).

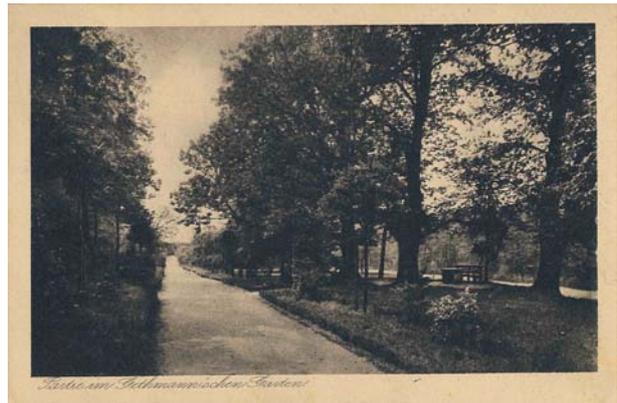
Abb. 80: Ost-West-Achse mit Kastanienlaube, Ansichtskarte, Poststempel 1924

Auf dem Foto von 1924 besteht die Laube wohl nur noch aus drei Kastanien.

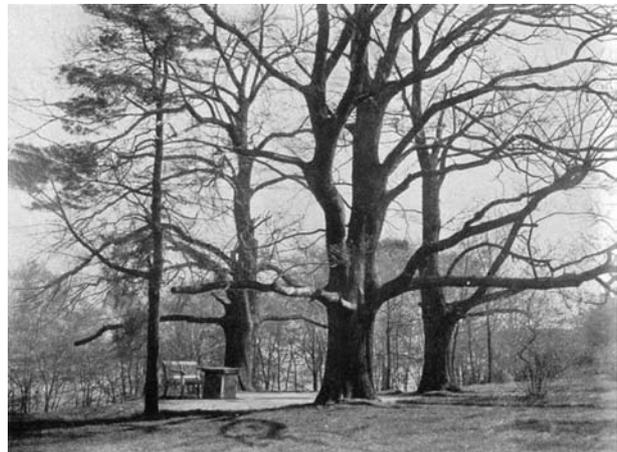
Abb. 81: Drei Edelkastanien am Weg von der Friedrichs- zur Wilhelmshöhe 1926/27

„Auf dem breiten Wege, der von der Friedrichshöhe nach Westen führt, stehen rechter Hand drei wundervolle Edelkastanien (s. Tafel 24). Der Stammumfang des stärksten Baumes beträgt 3,00 m in eine Höhe von 1,30 m über dem Boden, die beiden anderen messen 2,95 und 2,45 m bei einer Gesamthöhe von 15 m (gemessen im November 1926)“ (WEFELSCHEID 1927, S. 168)

Im Typoskript von Carl GETHMANN jun. (1930: 5) ist die Größenangabe der Bäume mit dem handschriftlichen Zusatz versehen „Als man sie fällte“, so dass man auf eine Fällung zu dieser Zeit schließen kann. (FRANK et. al. 2007: 45)

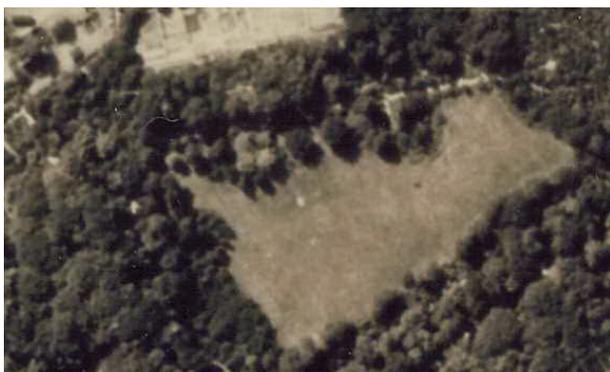
Abb. 82: Luftbild 1952, Ausschnitt Ost-West-Achse
Auf dem Luftbild von 1952 scheinen vier Bäume an Stelle der Kastanienlaube nachgepflanzt worden zu sein. Auch die beiden Blutbuchen sind dort erstmals deutlich zu sehen.

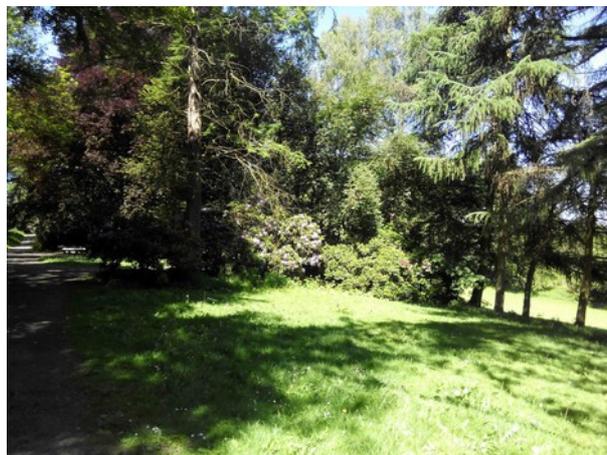
Abb. 85: Baumgruppe, Foto 2017 am Standort der ehemaligen Kastanienlaube
Quelle: Weisser, GethmGarten 17-05-26_078.jpg

Ein Umwelt-Mammutbaum, Rhododendren, Traubenkirschen nehmen heute den Standort der ehemaligen Kastanienlaube ein. Der „Laube“ und der benachbarten Blutbuche vorgelagert sind einige locker gruppierte Lärchen.

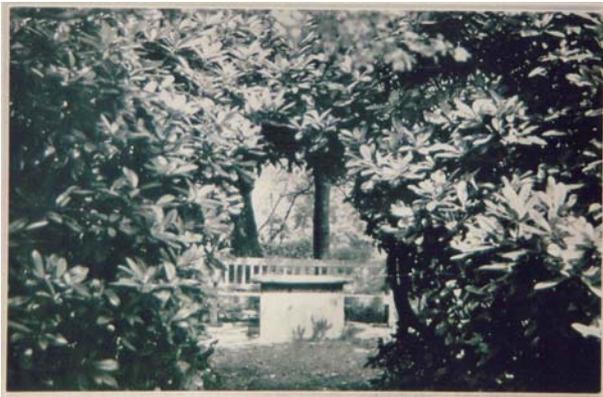
Abb. 86: Laube, Foto um 1930
Quelle: Familienarchiv GETHMANN, übernommen aus MUSCHIOL 1994 Datei: An den vier Kastanien um1930.bmp

Das nachfolgende Foto trägt den Dateinamen „An den vier Kastanien um1930.bmp“. Um 1930 standen an der Kastanienlaube aber keine großen Rhododendren, anderen Fotos nach zu urteilen. So zeigt dieses Foto evtl. als einziges die Rhododendronlaube an der Ost-West-Achse.

In die Rhododendronlaube fiel im 2. Weltkrieg eine Bombe (StAH 265-Q lt. FRANK et. al.: 53)

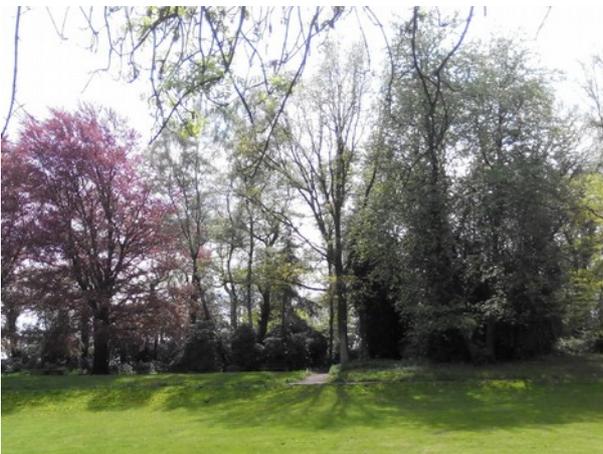
Abb. 87: Ehemalige Rhododendronlaube, Foto 2017
Quelle: Weisser, GethmGarten 17-05-11 190.jpg

Die nördliche Rhododendronlaube wird heute noch, wie auf den historischen Plänen, von einem mittigen Weg erschlossen, der verlängert wurde bis zu dem Weg aus den 1970er Jahren entlang der Wiese. Der eigentliche Laubenplatz liegt aber nicht mehr mittig, sondern vor der östlichen Hälfte der Laube. Der Sitzplatz mit Betonplatten und einer Bank-Tisch-Kombination aus den 1970er Jahren befindet sich in einem schlechten Zustand. Die Rhododendren sind teilweise überaltert und verkahlt und mit Birken und Eichenbäumen durchsetzt.

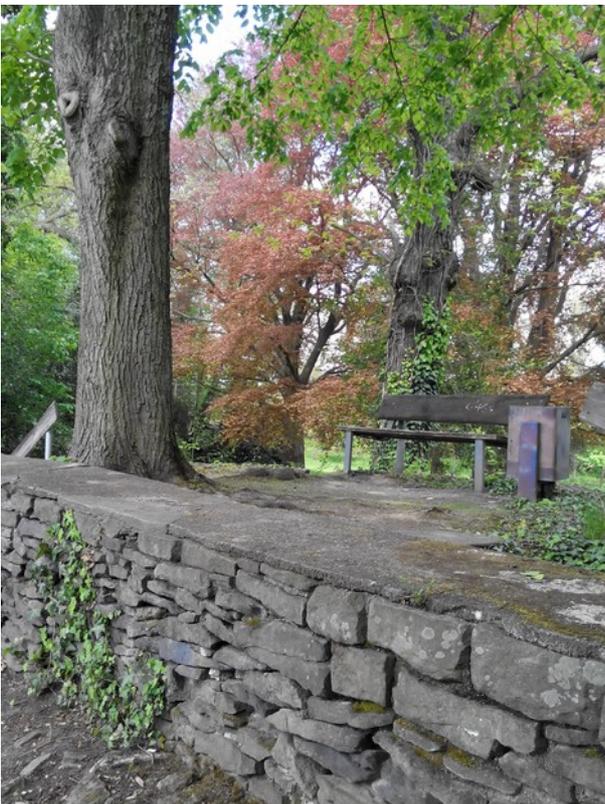
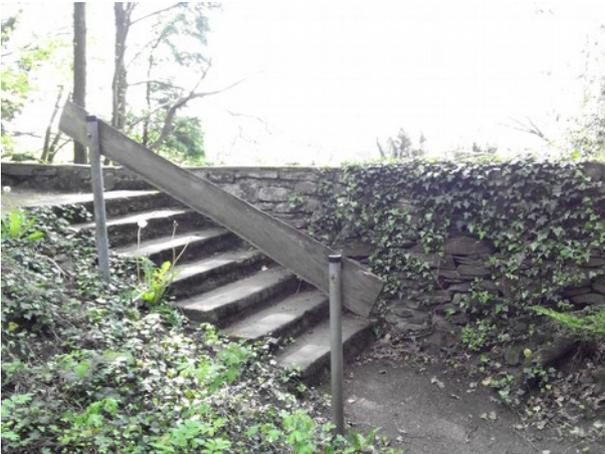
Abb. 91: "Warte" mit Mauer, Linde und Bank, Foto 2017
Quelle: Weisser, GethmGarten 17-05-09 124.jpg

Die Warte ist symmetrisch angelegt. Von beiden Seiten führen zwei Treppenläufe mit sechs und sieben Stufen auf den Aussichtsplatz. Die Stufen bestehen aus Sandstein, die Geländer aus Stahlrundrohr mit Holzbrettern als Handlauf. Unten neben den Treppen steht rechts und links eine Esskastanie, oben eine Linde.

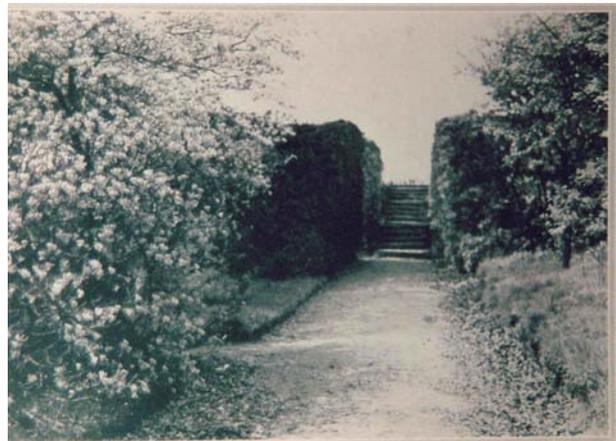
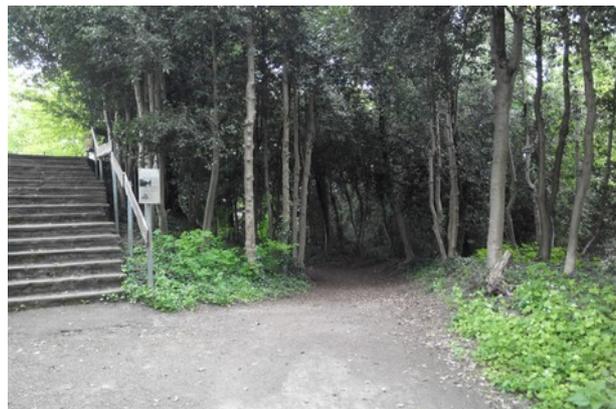
Abb. 94: Treppe zur Wilhelmshöhe, Foto um 1930
Quelle: WIEPKING 1932: 115

Abb. 95: Treppe zur Wilhelmshöhe, Foto 2017
Quelle: Weisser, GethmGarten 17-05-11 078.jpg

Um 1930 rahmte mannshoch geschnittenes Gehölz die Treppe. 2017 haben sich die Verhältnisse umgekehrt: Die Ilex sind unten kahl, während oben dichte Blattmasse die Aussichtsplattform abschirmt. Eine große, mehrstämmige Vogelkirsche (Abb. 96) wächst dicht an der nördlichen Mauer.

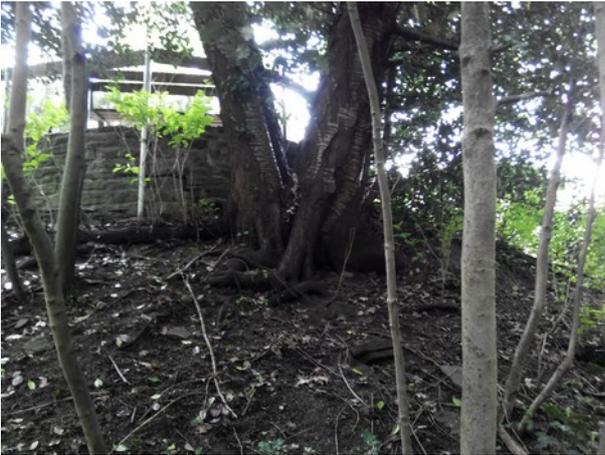
Abb. 96: Wilhelmshöhe, nördliche Böschung, Mauer und Kirschbaum, Foto 2017
Quelle: Weisser, GethmGarten 17-05-11 087.jpg

Der Sandstein-Mauersockel der Wilhelmshöhe weist Schäden auf.

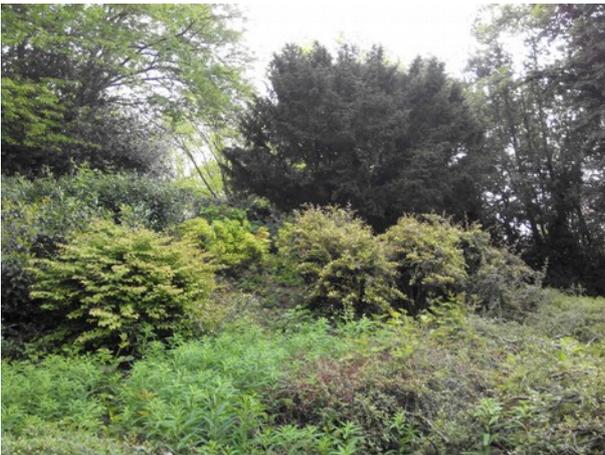
Abb. 97: Wilhelmshöhe, südliche Böschung, Foto 2017
GethmGarten 17-05-11 083.jpg

Die südliche Hangseite wurde vor einigen Jahren neu bepflanzt mit bodendeckenden Gehölzen wie niedrig bleibendem Kirschlorbeer, Heckenkirsche, Cotoneaster, Berberitzen. Trittschäden, Erosion und Zuwachsen der Aussicht werden durch diese Bepflanzung vermieden, jedoch wirkt sie insgesamt im Vergleich zum historischen Vorbild unruhig, heterogen.

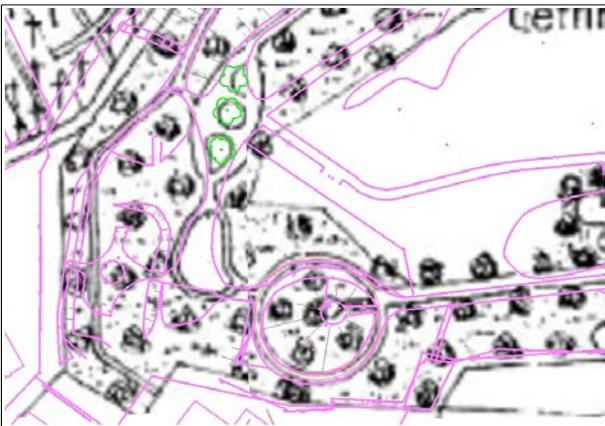
Abb. 106: Planvergleich 1915 / 2017 "Kleiner Garten"

Die drei Pflanzinseln der Pläne von 1915 und 1927 lassen sich heute noch erahnen anhand der drei einzelnen Ilex, die dort stehen. Auch die Konturen der beiden Plätze zeichnen sich heute noch in der Aufweitung des Wegeprofils ab.

Die Deutsche Grundkarte 2005 übernimmt die beiden Rondelle aus der Karte von 1960. Die nördlichen Pflanzinseln sind dort gar nicht mehr dargestellt. Der Blick in die Luftbilder und in die Örtlichkeit wie auch die Überlagerung der Karte von 1915 mit dem Vermessungsplan von 2007 (Abb. 106), lässt die beiden kreisrunden Strukturen in den Deutschen Grundkarten und den Entfall der nördlichen Pflanzinseln als zeichnerische Vereinfachung verstehen.

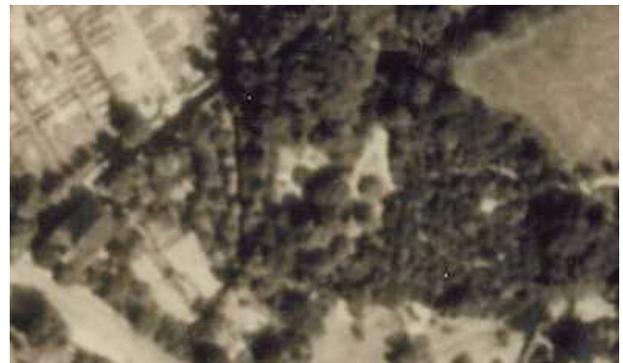
Abb. 108: Luftbild 1952, Ausschnitt "Kleiner Garten"

Das **Luftbild von 1952** zeigt im „Kleinen Garten“ wiederum zwei gärtnerisch gestaltete Lichtungen im Gehölzbestand. Die untere, westliche Lichtung erscheint runder, weniger elliptisch als auf dem Luftbild von 1926.

Die Wilhelmshöhe ist mit höheren Gehölzen besetzt als 1926, ebenso das im Westen angrenzende Grundstück.

Die dreireihige Baum-Formation auf dem Friedhof ist entfallen.

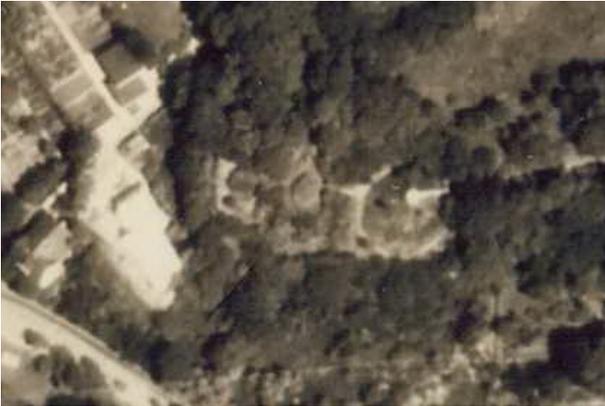
Abb. 109: Luftbild 1969, Ausschnitt "Kleiner Garten"

Das **Luftbild von 1969** zeigt das westliche Beet des „Kleinen Gartens“ als Rondell eingebettet in eine annähernd rechteckige Platzfläche. Die Bepflanzung um die Wilhelmshöhe ist wieder zurück geschnitten worden. Das im Westen angrenzende Grundstück bebaut.

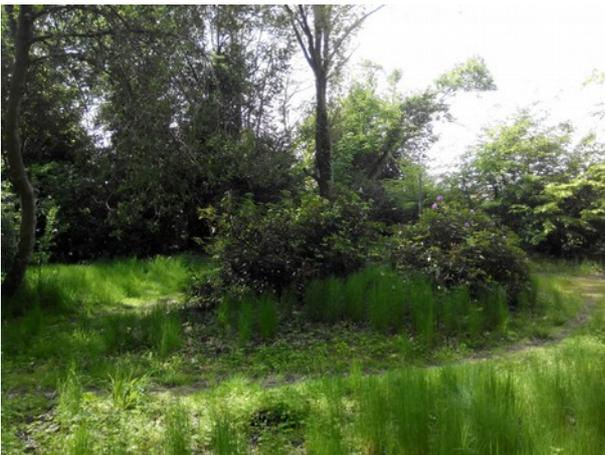
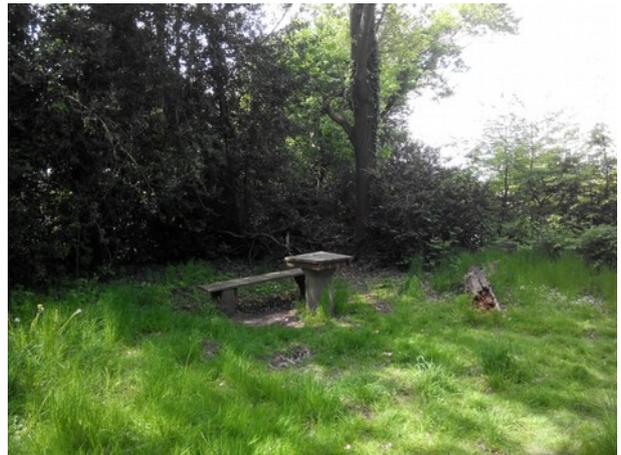
Abb. 110: Ehemaliger "Kleiner Garten", Foto 2017
Quelle: Weisser, GethmGarten 17-05-11 102.jpg

Der „Kleine Garten“ leidet heute unter Verwilderung. Zwei Wiesenlichtungen markieren die früheren Platzkanten. Auf der unteren ist ein Rhododendron-Rondell verblieben, defekte Bänke und ein Papierkorb. Im südlichen Randgehölz versteckt stehen einige markante alte Bäume: Platane, Linde, Eiche, Ulme sowie großer Buchsbaum. Eine Reihe älterer Hainbuchen lässt auf eine frühere Hecke am unteren westlichen Rand schließen.

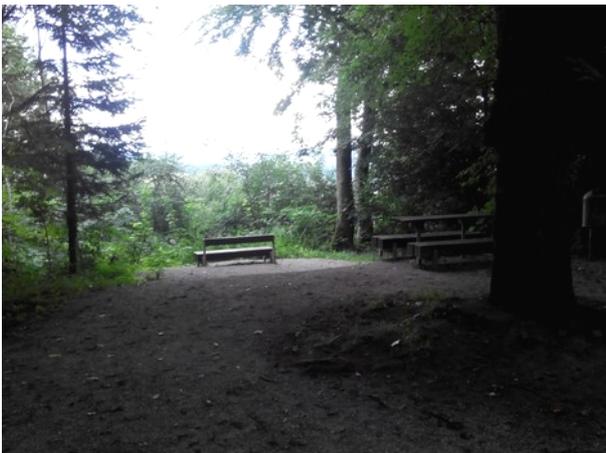
Abb. 124: Tannenplatz, Foto 2017
Quelle: Weisser, GethmG 17-08-17 35.jpg

Die Mitte des Tannenplatzes ziert ein Spitzahorn (Baum-Nr. 230 in Bestandsplan und Tabelle FRANK et. al. 2007. - Keine Linde wie irrtümlich in FRANK et. al.2007: 77 und Denkmaleintrag 2008: 2). Bei einem Durchmesser (BHD) von 53 cm (Stand 2007) kann man auf ein Pflanzjahr um 1920 schätzen. Der Baum weist einen alten Stammschaden auf. Die Baumscheibe ist z.T. noch mit historischen Sandsteinkanten eingefasst.

- Der Spitzahorn in der Mitte des Tannenplatzes ist zu erhalten. Sollte er altersbedingt oder durch Schäden verloren gehen, ist er zu ersetzen. Gleiches gilt für die historische Baumscheibeneinfassung aus Sandstein.

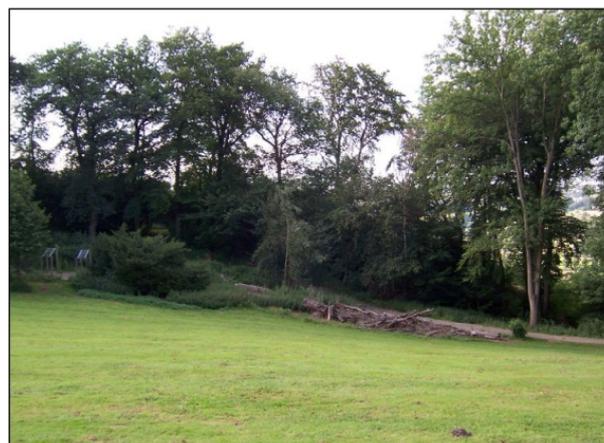
Abb. 127: Trimm-Dich-Bereich im Nordosten der zentralen Wiese, Sturmschäden, Foto 2007
Quelle: FRANK et. al. 2007: 67, Abb. 34

Der untere Teil des Trimm-Dich-Platzes aus den 1980 Jahren, der an der Nordost-Ecke der Wiese platziert wurde, wurde durch den Sturm „Kyrill“ 2007 beschädigt, das Bruchholz nur notdürftig entfernt, die Schäden an den Geräten nicht beseitigt, und der Platz nachfolgend nicht mehr gepflegt. Inzwischen ist er komplett von Brombeeren u.a. überwachsen.

Abb. 34: Schäden am Gehölzbestand durch den Orkan "Kyrill" im Januar 2007

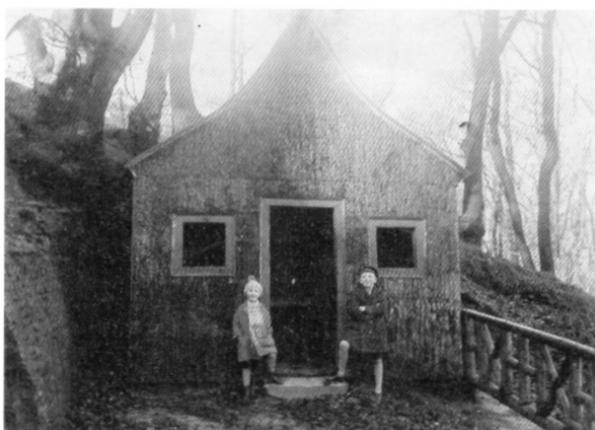
Abb. 149: Eremitage, Foto 1928
Quelle: SCHOPPEMEYER, 2008:46; Stadtmuseum Hattingen

Den kleinen Vorplatz fängt hangaufwärts wie hangabwärts eine Bruchsteinmauer ab, auf dem Foto von 1928 hangabwärts mit Geländer. Auf einigen Bildern steht eine Holzbank vor der oberen Mauer. Der Baum vor dem Häuschen scheint mehrfach gestützt worden zu sein.

Im 19. Jahrhundert waren an den Aussichtsplätzen – soweit Fotos oder Ansichtskarten davon vorliegen – schlichte Holzgeländer montiert (Abb. 60, Abb. 64, Abb. 149). Von diesen besteht heute keines mehr.

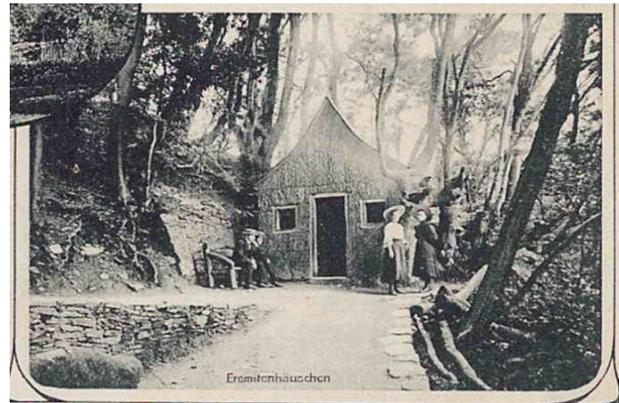
Abb. 150: Eremitage an dem kleinen Rundweg, Fotopostkarte 1910 St.

Die Eremitage wurde von einem eigenen kleinen Rundweg erschlossen, der die mythischen, spirituellen Plätze - Gertrudengrotte, Dom, Eremitage und Tempelchen - verband (Abb. 150, 152). Um 1940 wurde die Einsiedlerhütte wegen Baufälligkeit und Beschädigung abgerissen. (HAZ 28. / 29.11.1959; FRANK et. al. 2007: 57). Es verschwanden auch das Tempelchen und später der obere Abschnitt des Rundwegs, der 1958 noch auf einem Foto zu sehen ist (Abb. 159). Der untere Abschnitt des früheren kleinen Rundwegs wurde hinter der ehemaligen Eremitage verlängert und führt nun über eine Treppe oben zum östlichen Wiesenrand-Weg. Auf der obersten der 12 Betonstufen ist das Datum „18.11.85“ (1985) eingeritzt.
