Gethmannscher Garten in Hattingen-Blankenstein

Parkpflegewerk 2017

22.12.2017

Auftraggeber: Stadt Hattingen, FB Stadtbetriebe und Tiefbau

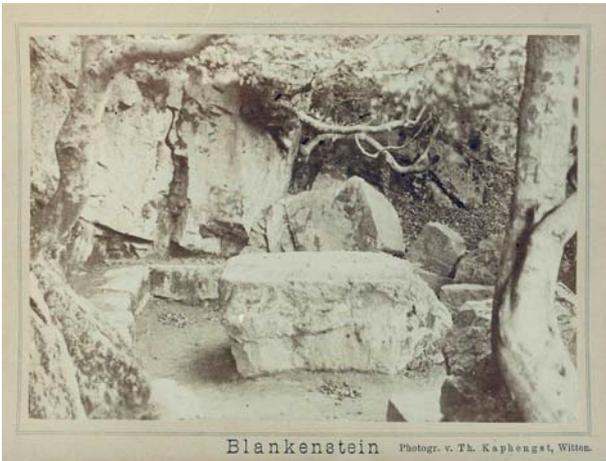
Abb. 153: Gertrudengrotte, Fotopostkarte um 1880
Quelle: Sammlung MUSCHIOL 1994; Datei: Grottenplatz,vorderer um1880.jpg

Um den großen Felsblock wurden Steine wie eine Sitzbank und Hocker platziert (Abb. 153; EICHHOLZ 1984:359).

- Platz mit den steinernen Tischen, auf dem Friedrichsberg (Abb. 60)
- In der Kastanienlaube (Abb. 78 - Abb. 80)
- um 1940 im „Kleinen Garten“ (Abb. 101)
- Am Rhododendronplatz (Abb. 112)
- Am Königsplatz (Abb. 138, Abb. 139)
- In den beiden Grotten - „Dom“ (Abb. 145) und „Gertrudengrotte“ (Abb. 153) - boten die Felsblöcke Sitzgelegenheiten.

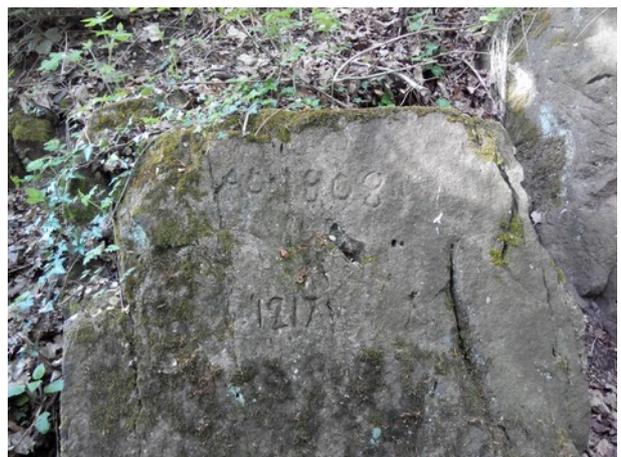
Abb. 157: Felsinschrift an der Gertrudengrotte, Foto 2017
Quelle: Weisser, Datei: GethmGarten 17-05-09 043.jpg

Eine Felsinschrift verweist auf das frühe Entstehungsdatum dieses Gartenelements: 1808, dem Jahr als der erste Pachtvertrag abgeschlossen wurde. Die zweite Jahreszahl, 1817, bezieht sich wahrscheinlich auf die in diesem Jahr erfolgte Erweiterung des Pachtgeländes nach Norden.

- Die Grotte ist im Denkmalbescheid von 2008 aufgeführt als „Ehemalige Grotte an der Steinbruchwand mit davor liegenden Felsbrocken, einer davon mit eingemeißelten Jahreszahlen „AD 1808“ und „1817“.“
Die Grotte muss ein- bis zwei Mal jährlich freigeschnitten werden, damit sie nicht zuwuchert.

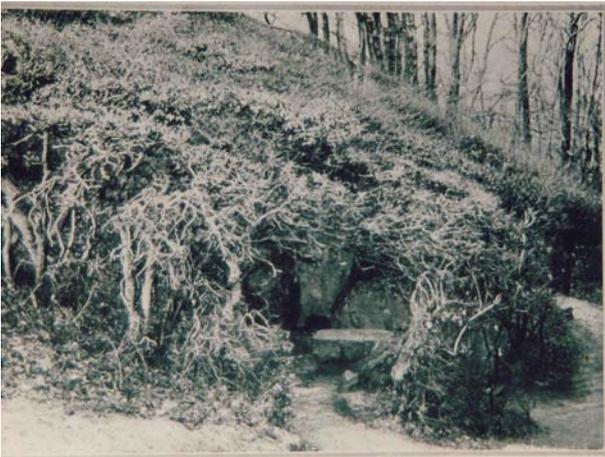
Abb. 158: Gertrudengrotte, Foto um 1930
Quelle: WIEPKING 1932: 116

Das Foto von 1930 zeigt die Grotte von einem Laubdach überzogen, das die zur Erhaltung der Aussicht regelmäßig geschnittenen Gehölze unterhalb des Friedrichsbergs bildeten.

Im Hintergrund des Fotos von 1880 wird anschaulich, wie die Bäume auf dem Friedrichsberg flächig gekappt wurden, um die Aussicht freizuhalten. Aus der geschnittenen Baumebene ragen die Wipfel des „Lärchenplatzes“ heraus. Auf dem Bild der Brücke um 1900 (Abb. 56) und auf einem Foto der Gertrudengrotte um 1930 (Abb. 158) ist die geschnittene Oberfläche aus der Nähe zu betrachten.

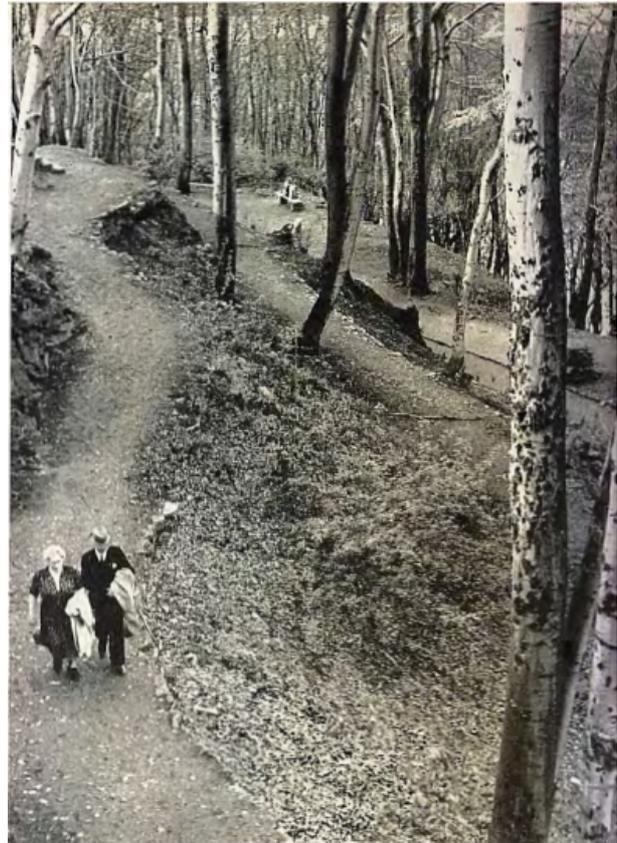
Abb. 159: Weg am Ruhrhang mit seitlichen Mauern, Foto um 1958
Quelle: GETHMANN-WINNECKEN 1959: 93 und WEFELSCHEID 1958: 23

EICHHOLZ, 1984 schreibt zu dem Foto aus dem Aufsatz von G. GETHMANN-WINNECKEN 1959: 93: „In mäßigen Senkungen und Steigungen und streckenweise auch fast eben folgt er (der Weg) den Vor- und Rücksprüngen des an einigen Stellen felsigen Abhangs. Die kleinen Stützmauern, die ihn hier und da an der Talseite einfassten, sind leider verschwunden: Eine ältere Fotografie zeigt sie als zugleich unauffällige und wesentliche Mittel der Gestaltung.“

Auf einem Foto von 1958 sieht man den Königsplatz im Bildhintergrund (siehe Abb. 159, vgl. FRANK et. al. 2007: 55, Abb. 32)
