# Gestaltungshandbuch Bahnhofstraße Hattingen

Hattingen, Juli 2019

## Individuelle Gestaltungsempfehlungen

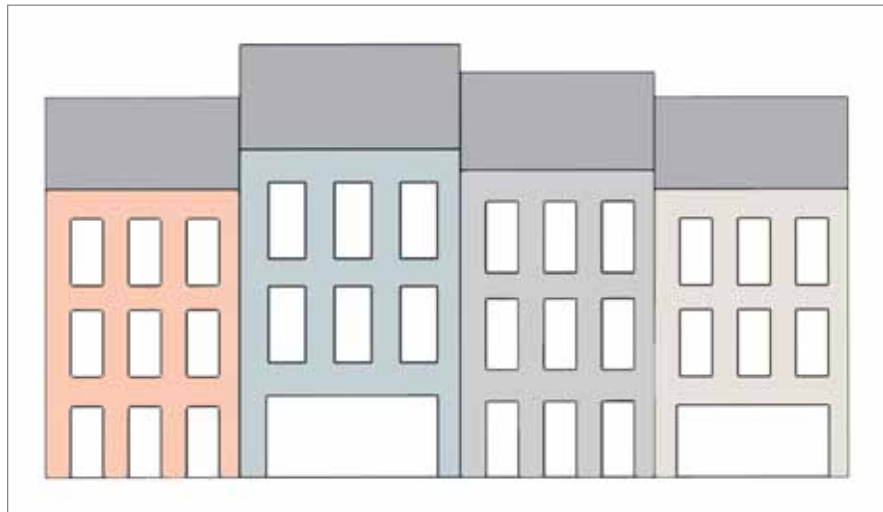
Beispiel einer guten Farbgestaltung  
(A. C. Schmidt)

Fassaden sollen sich in ihrer Farb- und Materialgestaltung harmonisch in das Gesamtbild der Straße einfügen. Rücksichtnahme auf denkmalgeschützte Gebäude und historische Bausubstanz steht im Vordergrund. Neuere Gebäude sollen sich in ihrer Gestaltung unterordnen. Auf den Charakter der vorhandenen Baustruktur soll Rücksicht genommen werden. Die Gestaltung soll in einem direkten Bezug zur umliegenden Bebauung stehen.

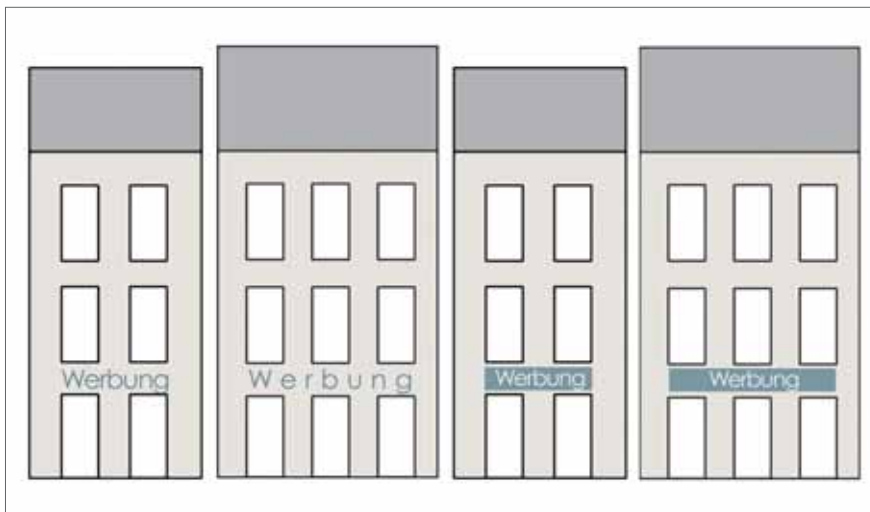
Beispiele für Werbeanlagen  
(A. C. Schmidt)

Die Werbeanlagen sind auf die Gliederungselemente des Gebäudes abzustimmen; sie sollen sich in Breite und Höhe anpassen und unterordnen. Selbstleuchtende Werbeanlagen sollen vermieden werden. Schaufenster sollen zu maximal 10 % der Fensterfläche als Werbefläche genutzt werden.

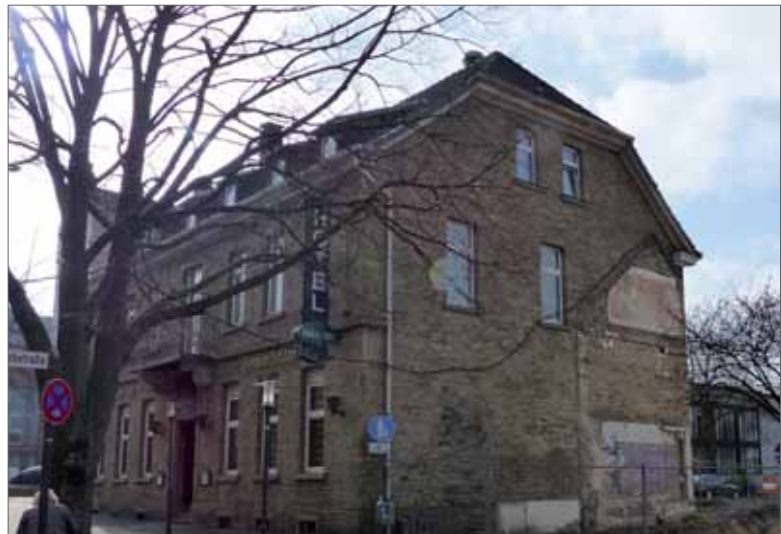
Westfälischer Hof, 2017  
(Stadt Hattingen)

Der Symmetrie des Gebäudes folgend, sind auf dem dunkel eingedeckten Satteldach sechs Schleppgauben aufgesetzt. Auf der Mittelachse befindet sich über der Eingangstür ein kleiner Balkon, welcher auf volutenförmigen Konsolen aufliegt. Auf der rechten Gebäudeachse befindet sich mittig unter dem Gesimsband die Beschriftung „Westfälischer Hof“. Zudem ist an der Fassade eine Werbetafel für das Hotel angebracht.

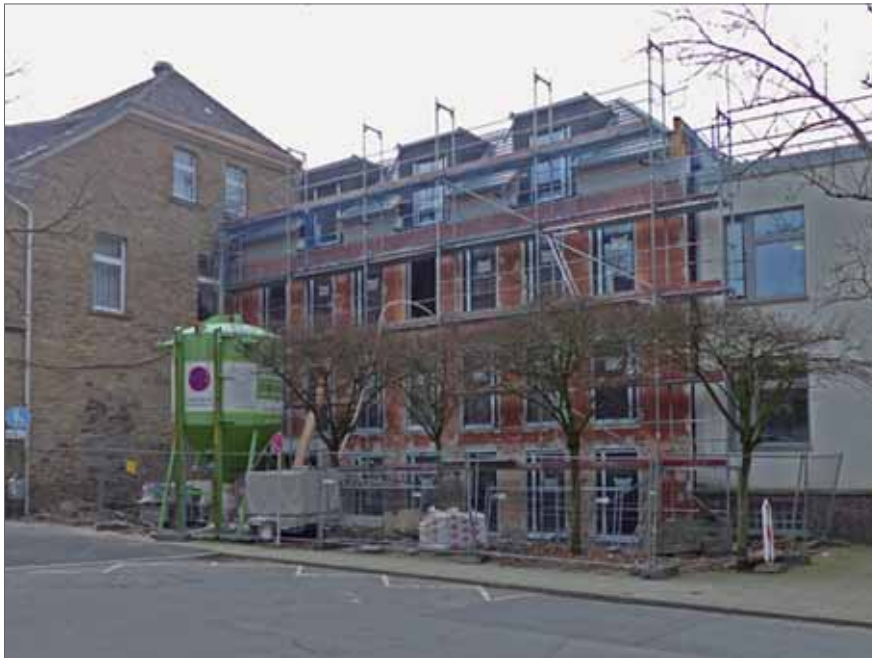
Neubau, 2019  
(Stadt Hattingen)

Das Gebäude wird als barrierefreies Wohn- und Geschäftshaus mit gestaffelten Geschossen gestaltet. Die Fassade zur Bahnhofstraße erhält eine schlichte weiße Fassadengestaltung mit einem dunkel abgesetzten Erdgeschoss. Drei Gauen münden in das dunkle Walmdach. Der Entwurf des Gebäudes wirkt mit der straßenseitigen Fassade modern, nimmt aber mit seinen hoch-rechteckigen Fenstern und der Dachform die Gestaltungssprache der Bahnhofstraße auf.

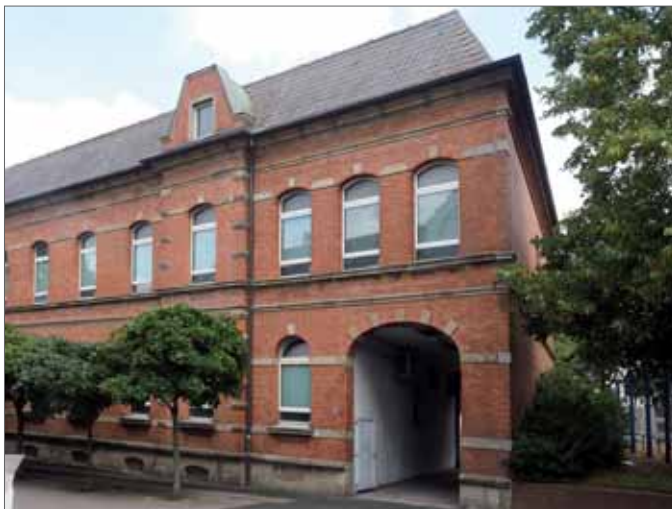
Ehemaliges Post- / Fernmeldegebäude, 2017  
(Stadt Hattingen)

Das mit Schiefer eingedeckte Mansarddach ist in einem guten Zustand. Bei einer etwaigen Umgestaltung soll die ursprüngliche Dachgestaltung als Vorbild dienen. Ursprünglich ist das Dach mit einem matten Ziegel gedeckt gewesen.

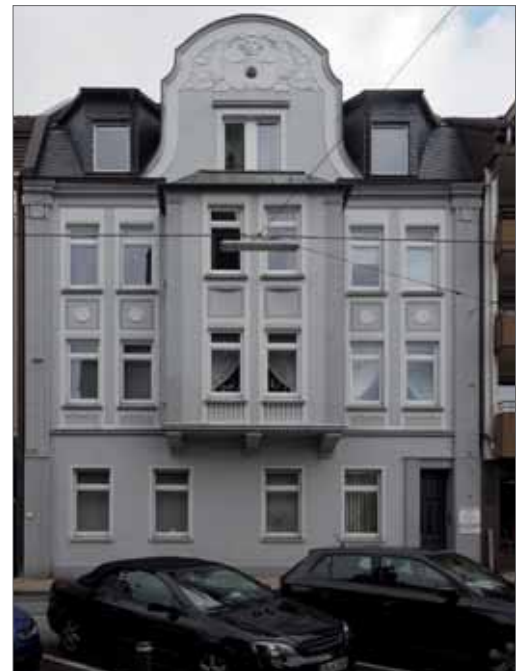
Bahnhofstraße 18, 2017  
(Stadt Hattingen)

Das Gebäude ist hell grau verputzt, die Schmuckelemente sind in verschiedenen Farbschattierungen abgesetzt.

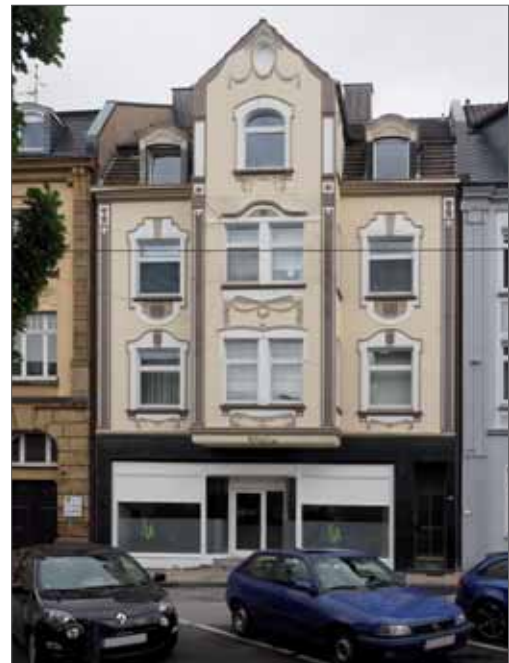
Bahnhofstraße 18a, 2017  
(Stadt Hattingen)

Das Gebäude ist in einem Sandton verputzt, die Schmuckelemente sind in Weiß und verschiedenen Sandton-Schattierungen abgesetzt.

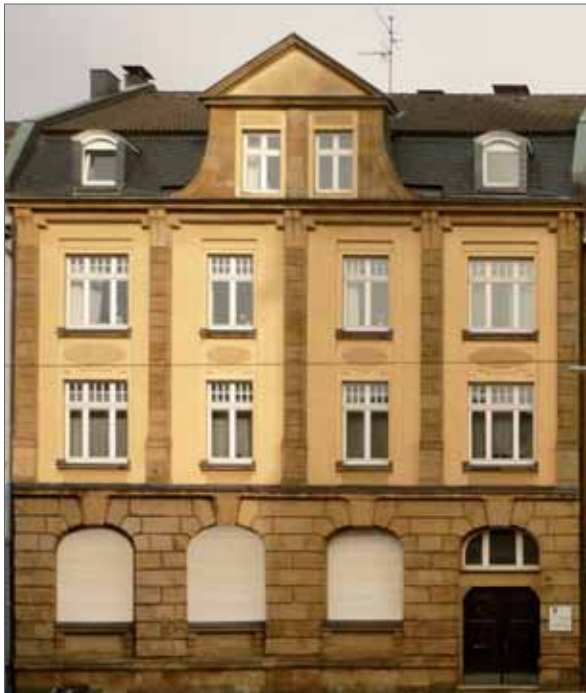
Bahnhofstraße 20, 2016  
(Stadt Hattingen)

Die Dacheindeckung befindet sich in einem guten Zustand. Bei einer eventuellen Neueindeckung des Dachs sollte es in derselben Weise ausgeführt werden.

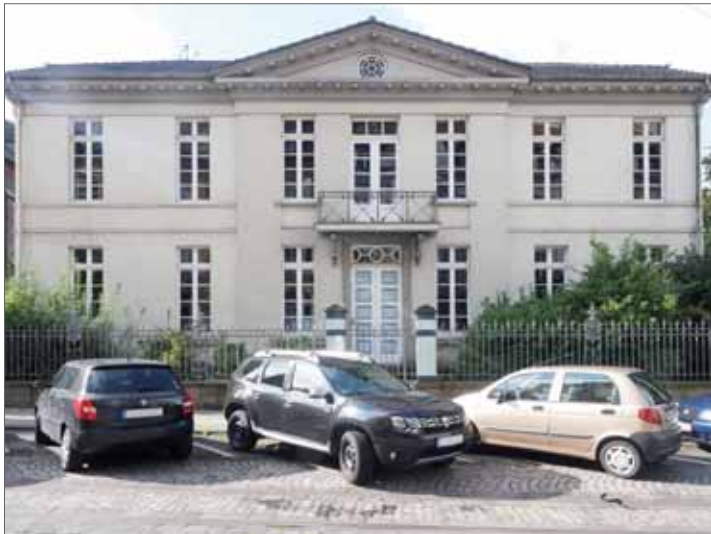
Bahnhofstraße 21, 2017  
(Stadt Hattingen)

Eine gärtnerische Gestaltung mit niedriger Bepflanzung würde das Gesamtbild des Gebäudes unterstreichen. Die Grundmauer des Zauns und der Erschließungsbereich sind in originalem Zustand und sollten deshalb erhalten und weiterhin gepflegt werden.

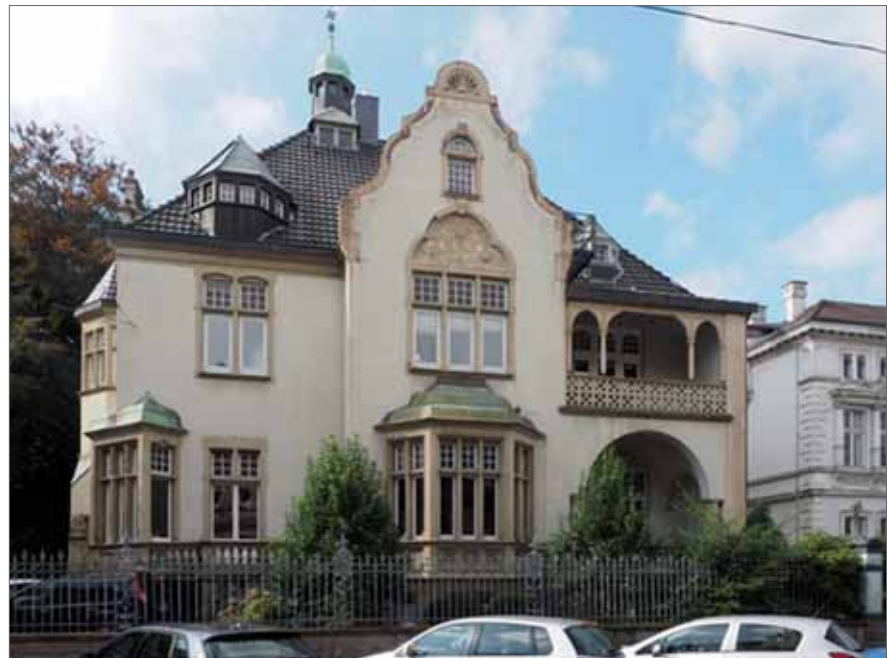
Bahnhofstraße 23, 2017  
(Stadt Hattingen)

Rund herum sind Fenster und Türen mit floralen Elementen geschmückt. Auf der linken Fassadenseite befindet sich die Inschrift „Eigener Herd goldenes Wert“. Zudem befinden sich dort weitere rote und goldene florale Elemente. Die Hauseingangstür ist mit einem reich verzierten Rundbogen eingefasst.

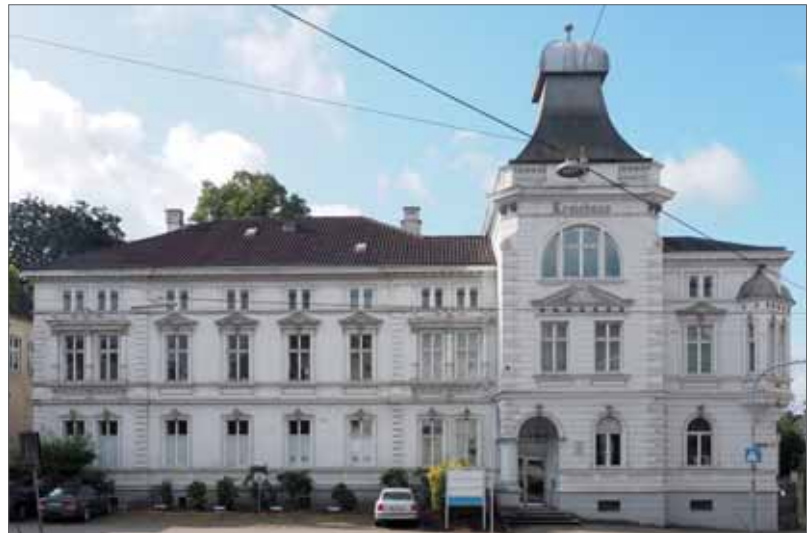
Bahnhofstraße 25, 2017  
(Stadt Hattingen)

Der Turmanbau ist mit Dreiecksgiebeln und Rundbogenformen im neu geschaffenen Eingangsportal als offensichtlich neuer Anbau ausgestaltet. Im rechten Bereich findet sich ein Eckerker. Das Turmdach und die Erkerdächer sind in Kupfer eingedeckt. Insgesamt orientiert sich die Fassadengestaltung an dem Altbau und interpretiert ihn neu.

Das ehemalige Kreishaus (Nr. 25) ist eines der gestaltprägendsten Gebäude entlang der Straße. Der zweieinhalbgeschossige Bau mit dem 1913 ergänzten Turmanbau flankiert mit der gegenüberliegenden Gebäudereihe den vorderen Bereich der Straße mit der höchsten Denkmaldichte.

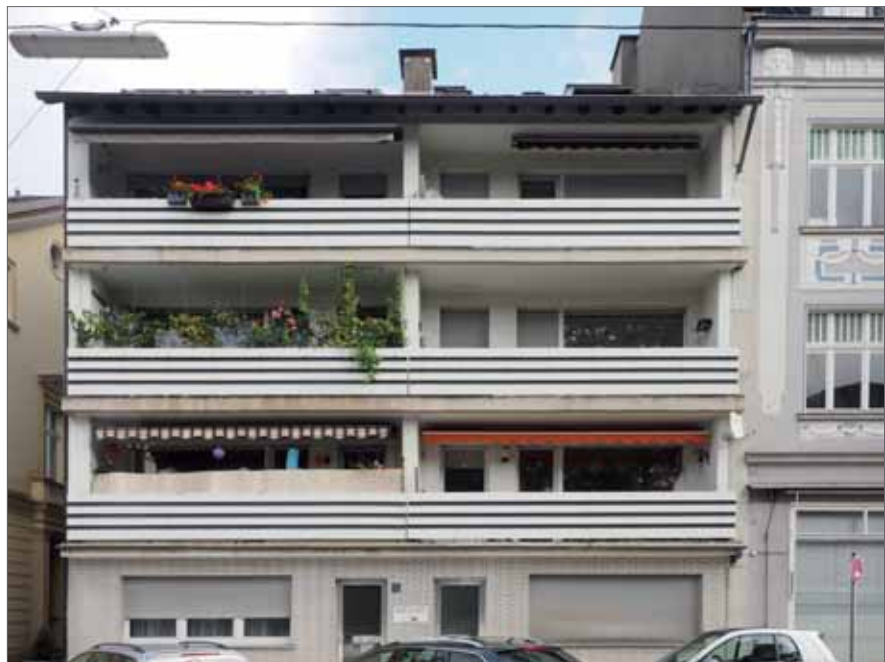
Bahnhofstraße 26, 2017  
(Stadt Hattingen)

Die oberen Geschosse werden von den Loggien mit horizontal gegliederten Absturzsicherungen dominiert. Die sichtbaren Fassadenteile sind in einem dem Nachbargebäude Nr. 24 nachempfundenen Sandton verputzt. Seinen Abschluss findet das Gebäude in einem ziegelgedecktem Satteldach, welches sich ebenfalls von der bestehenden Dachlandschaft unterscheidet.

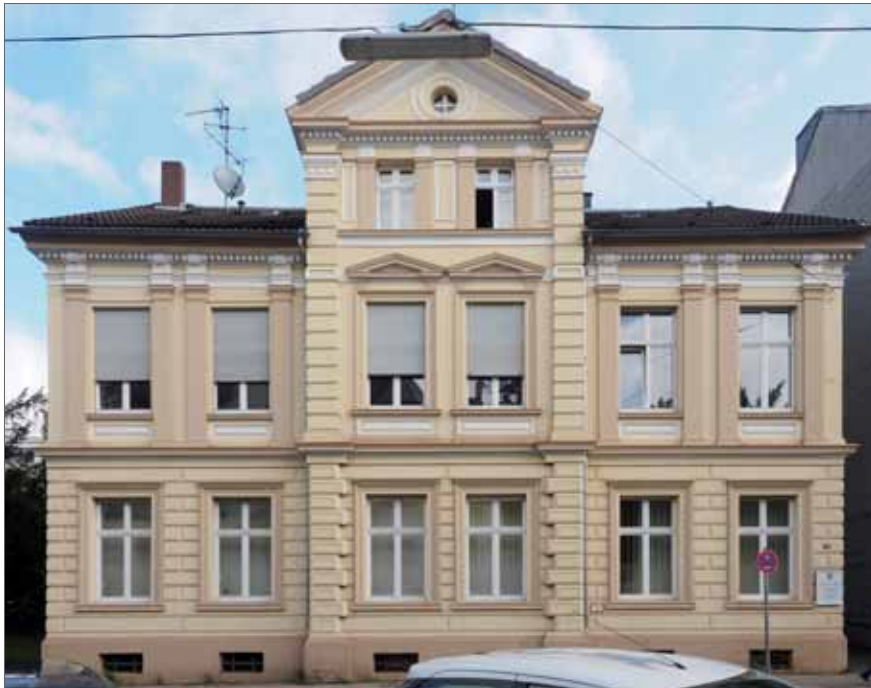
Bahnhofstraße 28, 2017  
(Stadt Hattingen)

Der rechteckige Grundriss des traufständigen Gebäudes steht mit seiner Längsseite zur Bahnhofstraße. Die Fassade ist symmetrisch aufgebaut, auf der Mittelachse befindet sich ein Frontspieß, welcher mit Pilastern in Quaderoptik gerahmt wird.

Die Dacheindeckung befindet sich in einem guten Zustand. Bei einer eventuellen Neueindeckung des Dachs sollte es in derselben Weise ausgeführt werden.

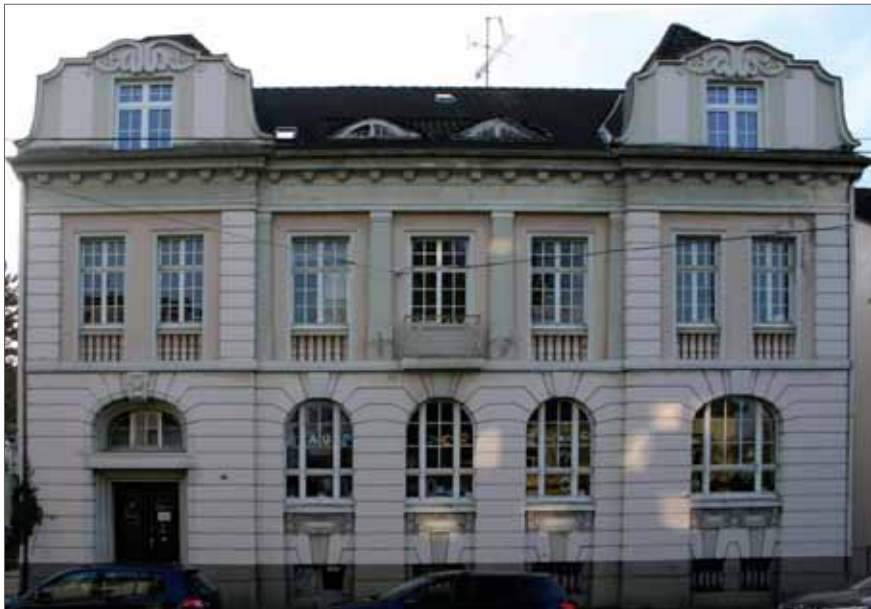
Bahnhofstraße 31b, 2014  
(Stadt Hattingen)

Bei einer etwaigen Sanierung sollte eine Neueindeckung in Anlehnung an die ursprünglichen Materialien erfolgen. Vorwiegend waren dies matte Hohlfalzziegel in Braun- oder Rottönen.

Das Haus der Jugend (Nr. 31b) gehört zu den Gebäuden, die noch vollständig original erhaltene Fassaden haben, die den historischen Charakter unterstützen. Im Gegensatz dazu steht als gutes Beispiel für modernen Umgang im historischen Kontext das Gebäude Nr. 31.

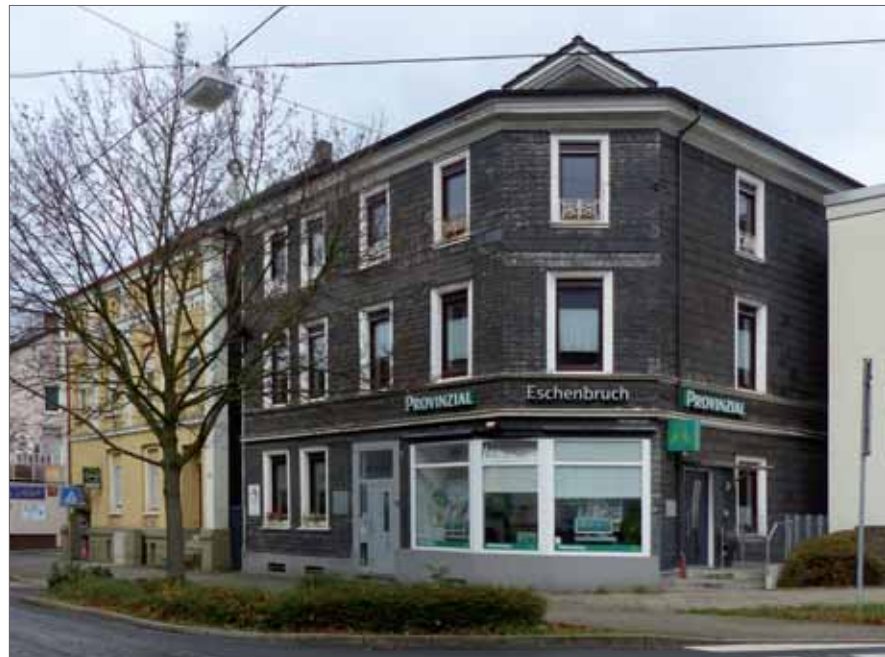
Bahnhofstraße 32, 2017  
(Stadt Hattingen)

Der Bau ist fünfschsig. Auf der Mittelachse befindet sich die Eingangstür. Im Erdgeschoss wurde an der zur Straßenecke befindlichen Gebäudeecke ein Schaufenster über Eck eingebaut. Links der Eingangstür befinden sich zwei einflügelige Fenster. Die beiden oberen Geschosse sind durch zwei sehr schlichte Gesimsbänder vom Sockelgeschoss getrennt. In den oberen Geschossen befindet sich auf der Mittelachse jeweils ein einfaches Fenster, auf den Seiten jeweils zwei. Abgeschlossen wird das Gebäude durch ein einfaches, dunkel eingedecktes Satteldach.

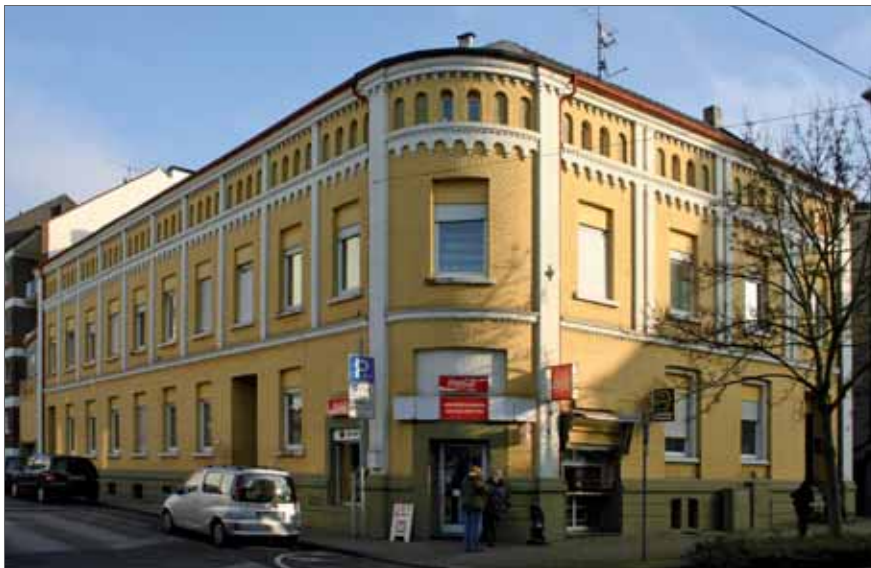
Bahnhofstraße 34, 2014  
(Stadt Hattingen)

Das Gebäude ist traufständig und weist einen zur Straße hin rechteckigen Grundriss auf, welcher an der Straßenecke abgerundet ist. Der Gebäudeteil, dessen Fassade zur Poststraße weist, ist im Grundriss leicht trapezförmig und ebenfalls traufständig.

Die Farbgestaltung sollte dezenter gewählt werden. Eine Rückführung zu der ursprünglich Ziegelfassade ist wünschenswert. Die gliedernden Elemente der Fassade sind, ebenso wie der Sockel, aus Sandstein gefertigt. Hier wäre eine bauzeitliche Gestaltung angelehnt an das Postgebäude Nr. 14 möglich. Mit entsprechenden fachgerechten Verfahren kann die Farbe entfernt werden, ohne der Bausubstanz zu schaden (vgl. S. 21, Farbempfehlungen).

Die Werbeanlagen sind nicht angemessen gestaltet und in der Anzahl zu viel. Diese sollten sich an der Gestaltung des Gebäudes orientieren und in der Quantität reduziert werden.

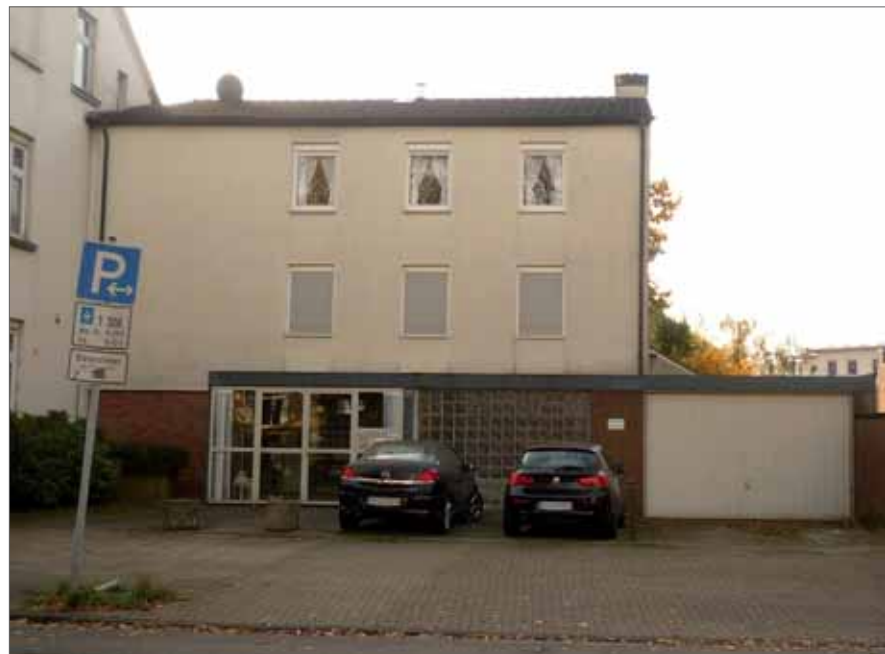
Bahnhofstraße 35, 2016  
(Stadt Hattingen)

Bei dem Dach handelt es sich um ein einfaches, dunkel eingedecktes Satteldach. Die durch den Sprung aus der Gebäudefluchtlinie der umgebenden Gebäude gewonnene Fläche wird als Parkplatzfläche benutzt.

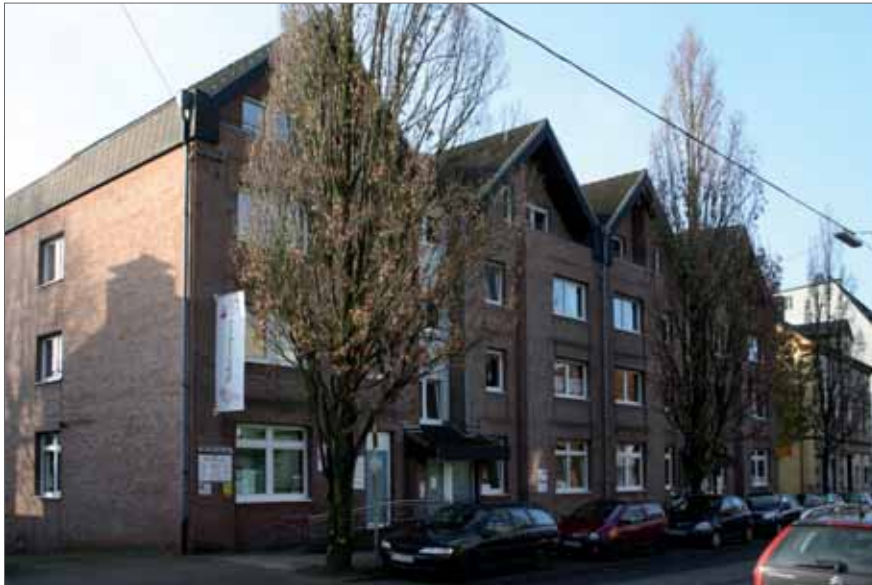
Bahnhofstraße 37-39, 2014  
(Stadt Hattingen)

Das giebelständige Gebäude besteht aus vier aneinandergereihten Gebäudeteilen, deren rechteckige Grundrisse mit der Längsseite orthogonal zur Bahnhofstraße liegen. Die Gebäude sind über alle drei Geschosse verklindert, lediglich das nach außen ablesbare Treppenhaus wird durch einen vertikalen, hell verputzten Gürtel betont. Viele Vor- und Rücksprünge beleben die Fassade.

Die Werbeanlagen sollten auf ein notwendiges Minimum reduziert und dezent gestaltet werden. Die Gewerbetreibenden sollen sich beispielsweise auf eine gemeinsame Werbetafel je Hauseingangstür beschränken.

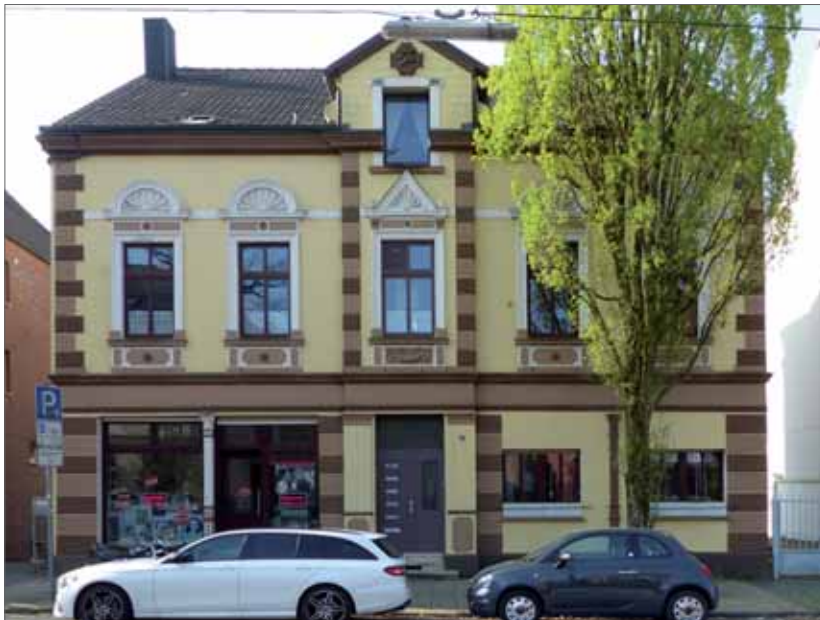
Bahnhofstraße 41, 2018  
(Stadt Hattingen)

Dies bezieht sich ebenfalls auf das Erdgeschoss, wo die liegenden Fensterformate auf der rechten Gebäudehälfte den symmetrischen Aufbau der Fassade stören. Eine Rückführung in hochrechteckige Fensterformate wäre empfehlenswert.

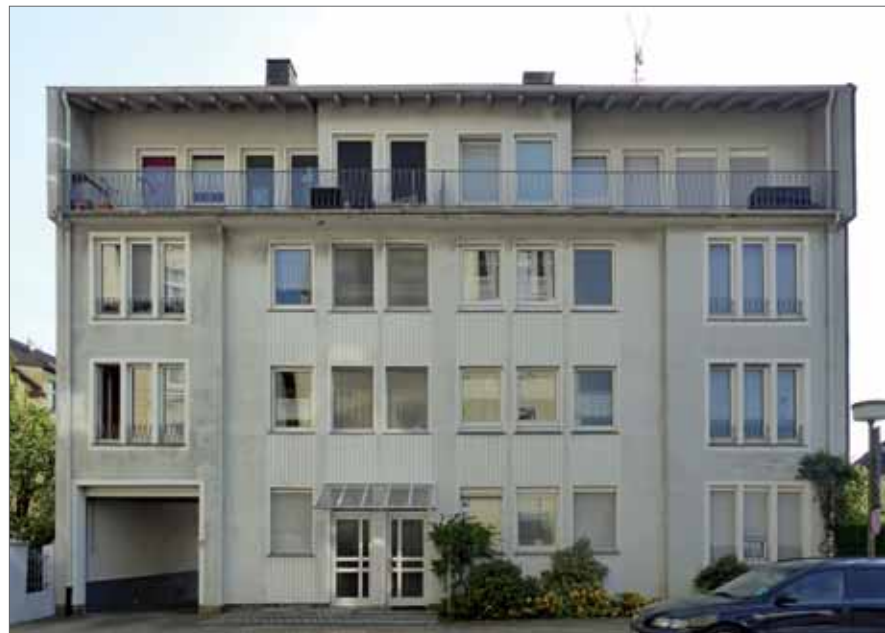
Bahnhofstraße 43a, 2018  
(Stadt Hattingen)

Das schlichte, viergeschossige Mehrfamilienhaus ist symmetrisch aufgebaut und hell verputzt. Allerdings ist die Fassade renovierungsbedürftig. Im mittleren Bereich befindet sich links von der Mittelachse gelegen die Hauseingangstür. In den restlichen Geschossen befinden sich einfache einflügelige Fenster. Die äußeren Achsen sind als Seitenrisalite ausgestaltet. Im Erdgeschoss links befindet sich die Garagenzufahrt. Im Dachgeschoss befinden sich zur Straße hin Loggien.
